ASUNTO: Informe del Resultado de la Inspección Técnica al Derecho Minero ESCOBAL, la cual se llevó a cabo los días 02 al 06 de diciembre de 2013, de acuerdo a la programación establecida.

DERECHO MINERO:	ESCOBAL.
EXPEDIENTE MEM:	LEXT-015-11
TITULAR:	Minera San Rafael, S.A.
ÁREA:	19.99500 Km ²
MINERALES Y/O ROCAS AUTORIZADAS:	Oro, Plata, Níquel, Cobalto, Cromo, Cobre, Plomo, Zinc, Antimonio y Tierras raras.
SITUACIÓN:	Activa
DEPARTAMENTO/MUNICIPIO:	Santa Rosa / San Rafael Las Flores
FECHA DE INICIO:	04/04/2013
FECHA DE VENCIMIENTO:	03/04/2038
PRÓRROGAS:	Ninguna
COORDENADAS UTM DEL RECORRIDO QUE SE REALIZÓ DENTRO DEL DERECHO MINERO:	1. N-1601024 E-0805537 (Referencia dentro del derecho.) 2. N-1601282 E-0806244 (Referencia) 3. N-1600675 E- 0805528 (Deposito de Colas Secas.)

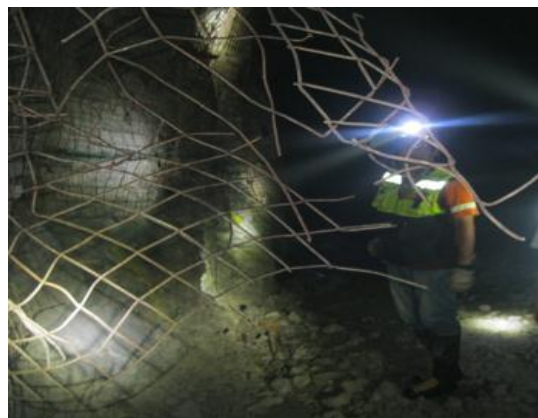
En la zona de avance del túnel a los niveles inferiores por encontrar una roca demasiado fracturada se requiere un sostenimiento mayor para evitar colapsos en el mismo, razón por la cual los avances son lentos. Se recomienda hacerle un mantenimiento al sostenimiento colocado y recomponer a lo largo del túnel las zonas en la que la malla está destruida y los pernos de anclaje están desprendidos.

Imagen 01. Estado deficiente de la malla

- **En cuanto a las labores subterráneas**
 1. Se recomienda hacer mantenimiento y reparar a todo lo largo del túnel el sostenimiento instalado (mallas, pernos, concreto lanzado) que presenten deficiencias y crear un plan periódico.
 2. Presentar informe detallado del sistema de ventilación en el que se mida lo siguiente:
 - a. Los cálculos de caudales y velocidad de aire de acuerdo a los requerimientos necesarios para garantizar aire fresco en los niveles inferiores, teniendo en cuenta:
 - i. Profundidad o nivel inferior donde se encuentren,
 - ii. Número de personas que laboran permanente en el interior del túnel,

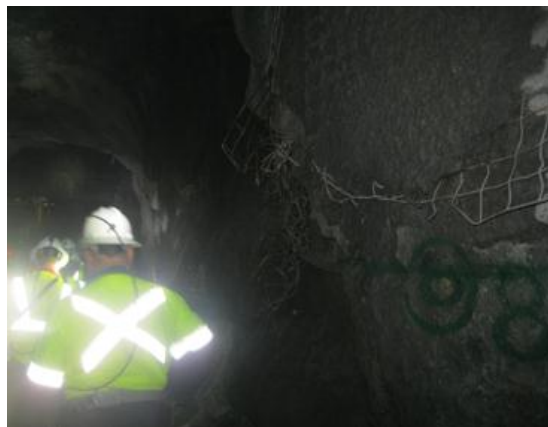
Imagen 02. Malla de refuerzo en mal estado y se requiere reforzamiento.

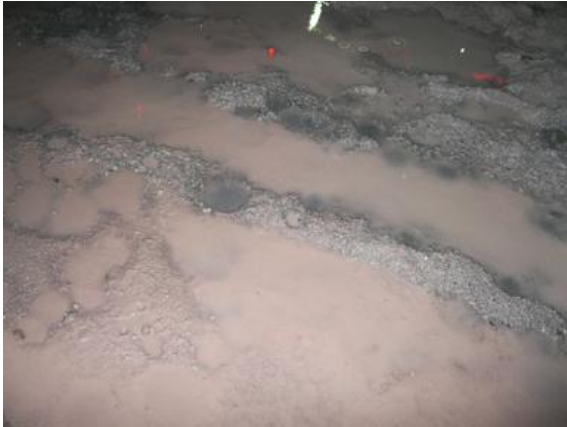
La presencia de agua en varios niveles se hace evidente y en anteriores ocasiones se solicitó que se canalizaran para evitar el deterioro del túnel, así como el control de la posible contaminación de agua por hidrocarburos que derrama la maquinaria de perforación, al entrar en contacto directo con la maquinaria o cualquier otro equipo de trabajo o transporte .

Imagen 04. Túnel con mucha presencia de agua, donde falta canalización, la cual se ha solicitado en otras ocasiones.

Se reitera la necesidad de canalizar las aguas y enviarlas a los sumideros para evitar que esta circule por todo lo largo del piso del túnel y lo pueda deteriorar causando accidentes.

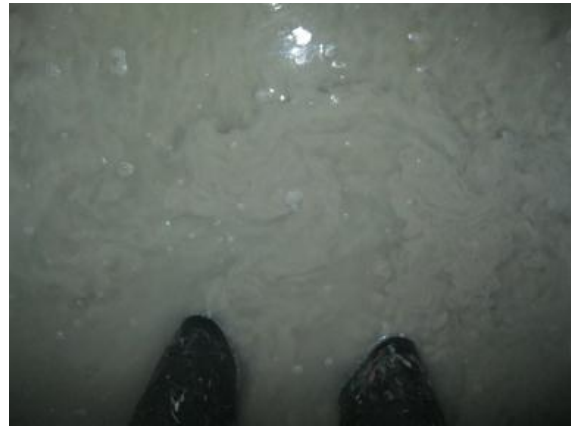
Imagen 05. Nivel del agua en galería principal, como referencia el calzado.

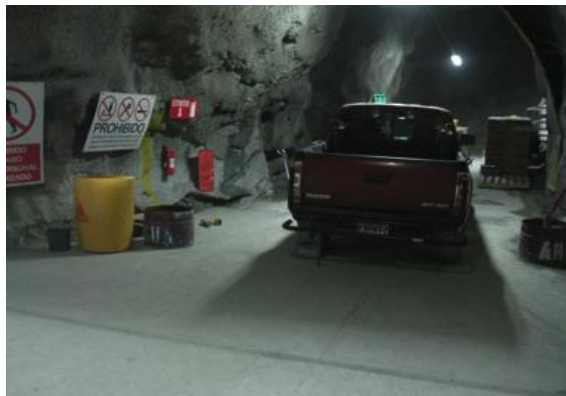
Imagen 06. Vehículo al interior del polvorín, en la zona de almacenamiento de los nonel y partes eléctricas.

Así mismo, en esta zona no se pueden estacionar ningún tipo de vehículos dentro del polvorín, ya que una chispa o falla eléctrica al momento del encendido puede ocasionar accidentes lamentables.

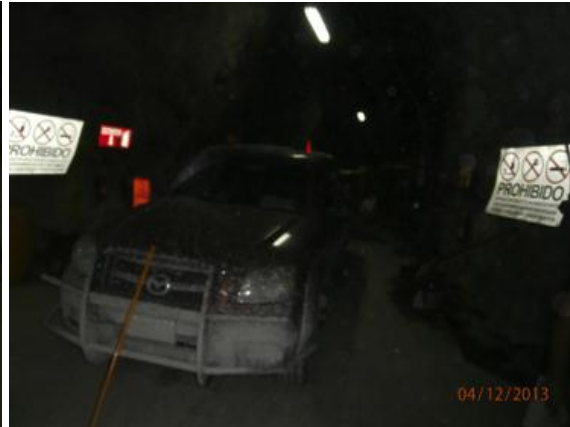
Imagen 08. Vehículo estacionado en retroceso donde se encuentran los estopines, detonadores y retardos dentro del polvorín.

No se permite por normas de seguridad que existan elementos que puedan ocasionar chispas cerca de elementos explosivos y sin embargo lo están haciendo y es responsabilidad de seguridad minera esta anomalía.

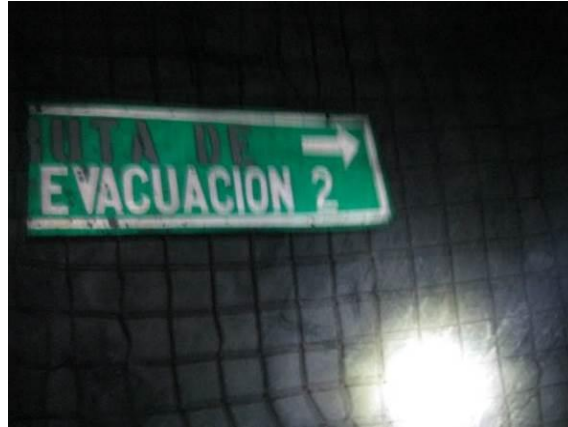
Imagen 15. Señalización en mal estado y colocada deficientemente.

6. Mucha de la señalización dentro del túnel se encuentra deteriorada, por lo que es necesario implementar nueva señalización y continuar señalizando a lo largo del túnel mientras se va avanzando.

Es necesario aumentar las señales vehiculares, peatonales y de ubicación en todo el túnel, ya que el circuito de transporte aumenta y así mismo aumentan los riesgos.

6. Que al interior del túnel exista la mayor señalización, e implementar sistemas de ubicación en los diferentes niveles.
7. Por las deficiencias encontradas en los nichos de seguridad e incumplimiento de las recomendaciones anteriores, se debe sancionar al titular del Derecho Minero con 25 unidades según lo estipulado en el artículo 57 inciso e) de la Ley de Minería Decreto 48-97.

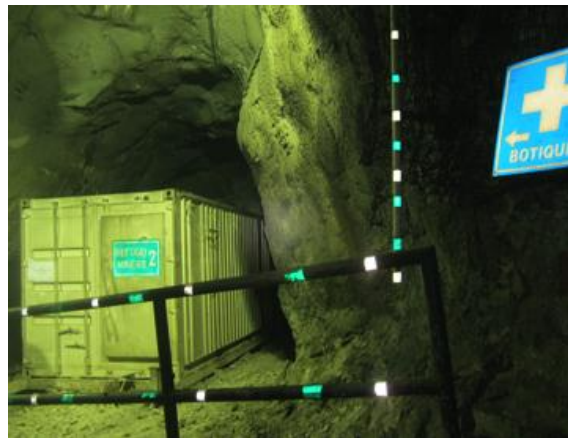
Cuando instalaron estos nichos de seguridad se recomendó que se ventilaran ya que presentaban un olor a pintura penetrante y en esta visita no se observaron cambios al respecto, por lo que se ratificó la recomendación en campo para que se tomen las acciones necesarias y corregir dicha situación.

Imagen 16. Nicho o refugio de seguridad.

Se recomienda la construcción y buen servicio de estos nichos de seguridad, el cual servirá como área de protección de los trabajadores en casos de emergencias.

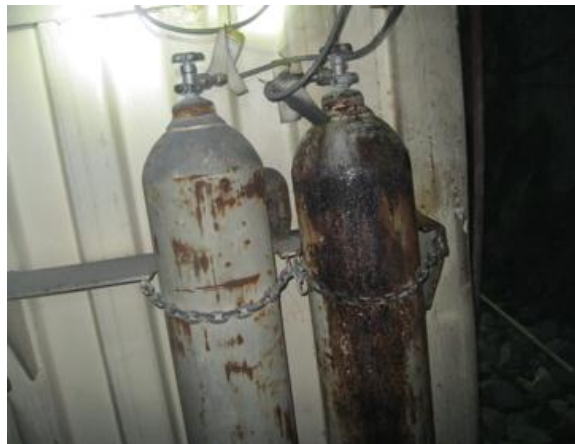
Los equipos que utilizan parece ser que es para salir del compromiso y no está visto como la manera de preservar la integridad física de sus trabajadores.

Imagen 18. Estado en que están los cilindros de oxígeno.

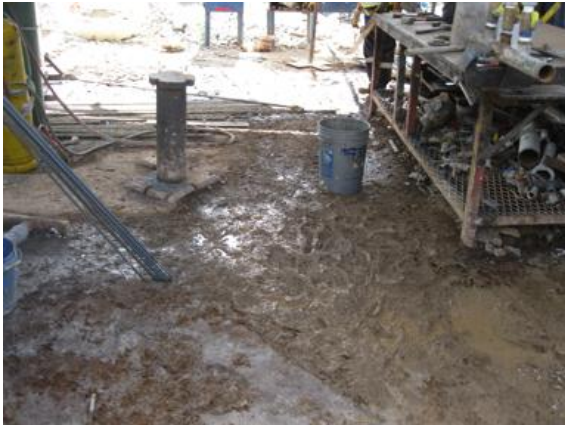
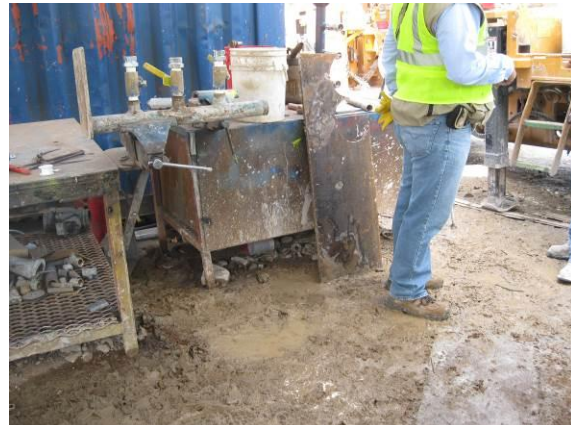
Imagen 20 y 21. Área de taller al ingreso del portal oeste. Se observa la cantidad de lodo en el suelo y que las condiciones no son las adecuadas para el correcto desarrollo de las actividades.

El taller de soldadura, activo al momento de la visita, no está en condiciones para funcionar sobre todo por seguridad y se solicitó a la empresa minera que suspendiera esa área por cuestiones de seguridad y contaminación por la mezcla del agua del lavadero de la maquinaria y el tránsito de los camiones y maquinaria de explotación.

8. Crear un sistema alternativo de comunicación que se adecue a las características del proyecto en caso fallara el sistema de radio comunicación.
9. Se deben cerrar y prohibir las actividades que se desarrollan al ingreso del portal oeste como son taller, lavadero de maquinaria, cargue y descargue de material.

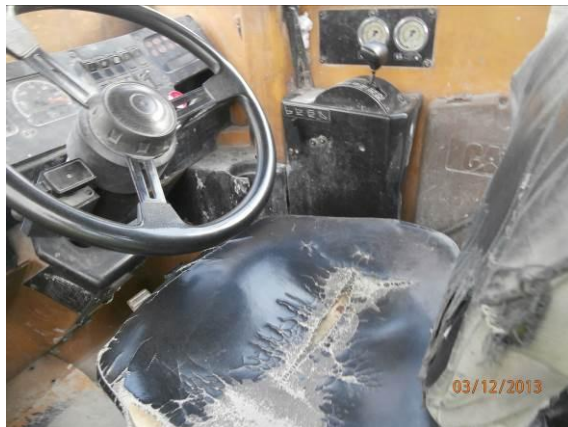
Imagen 24. Sillones en mal estado de maquinaria que se utiliza en mina.

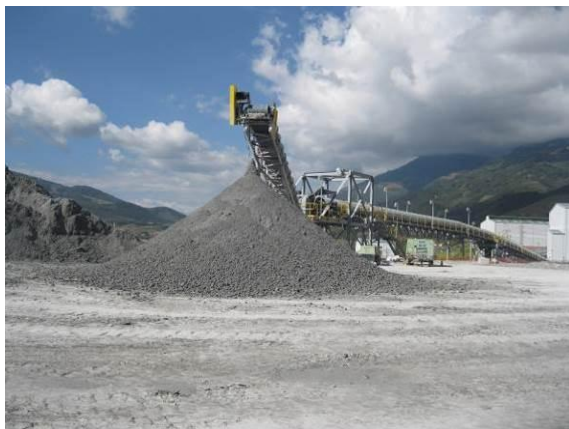
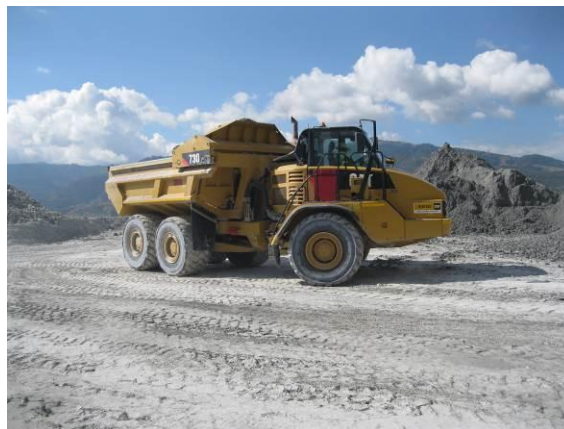
Imagen 25. Caída de material en el área de stacker.

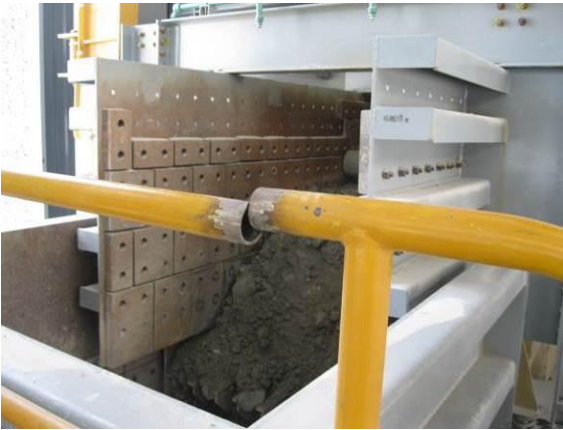
Imagen 38. Pasamanos en malas condiciones.

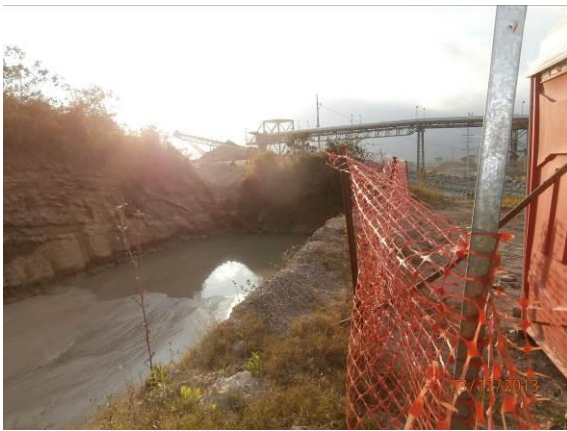
La fosa no se encuentra impermeabilizada ni con protección adecuada y no se puede tomar como una estructura temporal después de más de un año de operación. Así mismo la empresa indicó que dichos lodos no generan contaminación alguna como lo refleja la información presentada en memorial de fecha 30 de octubre de 2012, sin embargo, dicha fosa debe conformarse adecuadamente, se debe proteger, señalizar y se debe tener un estricto control sobre los lodos que se depositan en ella.

Imagen 64. Área de fosa sedimentadora de lodos, cercana al clarificador.

9. El manejo de partículas en suspensión cercano al área de chatarra es deficiente, se debe mejorar en gran manera.
10. La fosa cercana al clarificador a la cual se ha recomendado con anterioridad que se impermeabilice y se tenga un mejor manejo de la misma continua sin cumplir las recomendaciones emitidas por este departamento.
11. La generación eléctrica trabaja sin mayores inconvenientes, se debe tener mejor control sobre los posibles derrames y el tiempo de tratamiento de los mismos.

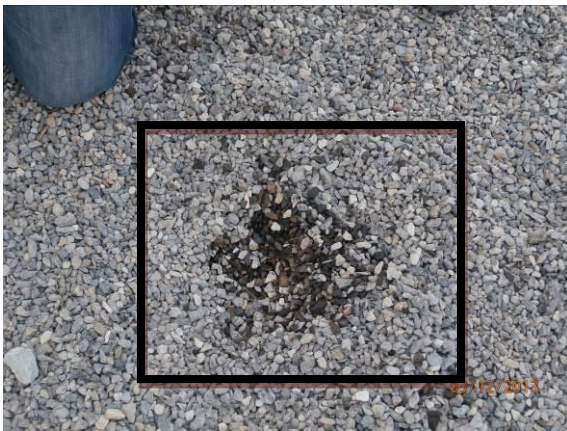
Se encontró un derrame de combustible (diesel) cercano al área de almacenamiento del mismo, dicho derrame fue tratado por personal de APR, se retiró el piedrín y la capa de suelo donde fue encontrado el derrame.

Imagen 66. Derrame de diésel en el suelo del taller de generación eléctrica.

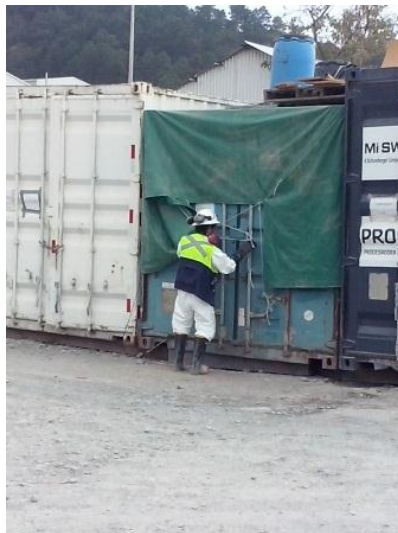
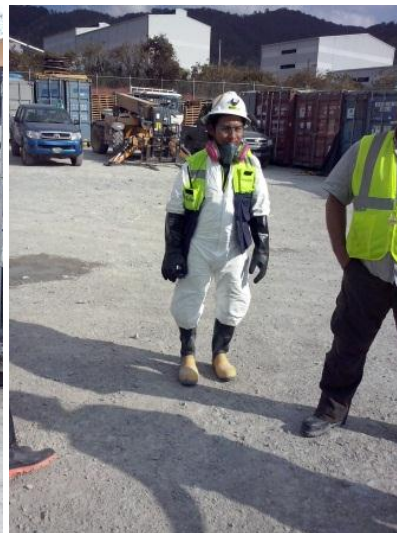
Imagen 73. Almacenamiento inadecuado para guardar los químicos utilizados en la producción.
Imagen 74. EPP inadecuado que se utiliza para el manejo del cianuro.
