ASUNTO: Informe del acompañamiento al monitoreo de aguas residuales efectuado en el Derecho Minero ESCOBAL, la cual se llevó a cabo los días 08, 09, 10 y 11 de octubre de 2013, en conjunto con el Ministerio de Ambiente y Recursos Naturales y Ministerio de Salud Pública y Asistencia Social.

OBJETIVO DE LA INSPECCIÓN: Acompañamiento al Ministerio de Ambiente y Recursos Naturales al monitoreo de aguas residuales en conjunto al Ministerio de Salud Pública y Asistencia Social.

DERECHO MINERO:	ESCOBAL.
EXPEDIENTE:	LEXT-015-11
TITULAR:	Minera San Rafael, S.A.
ÁREA:	19.99500 Km ² *
MINERALES Y/O ROCAS AUTORIZADAS:	Oro, Plata, Níquel, Cobalto, Cromo, Cobre, Plomo, Zinc, Antimonio y Tierras raras.
SITUACIÓN:	Activa
DEPARTAMENTO/MUNICIPIO:	Santa Rosa / San Rafael Las Flores
FECHA DE INICIO:	04/04/2013
FECHA DE VENCIMIENTO:	03/04/2038
PRÓRROGAS:	Ninguna

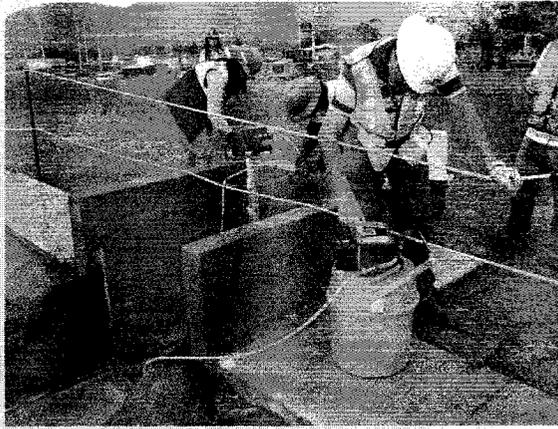
Imagen 1. Instalación de automuestreador.

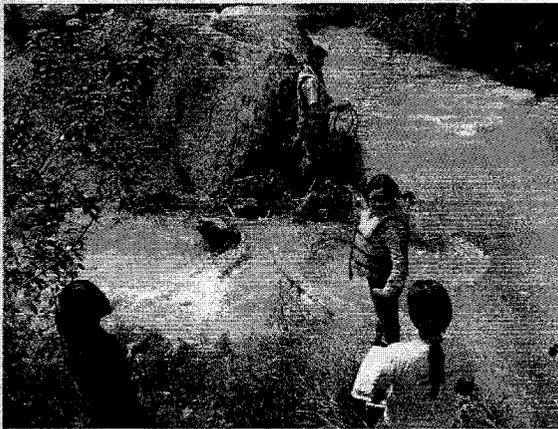
Imagen 2. Punto de monitoreo en intersección de dos ríos.

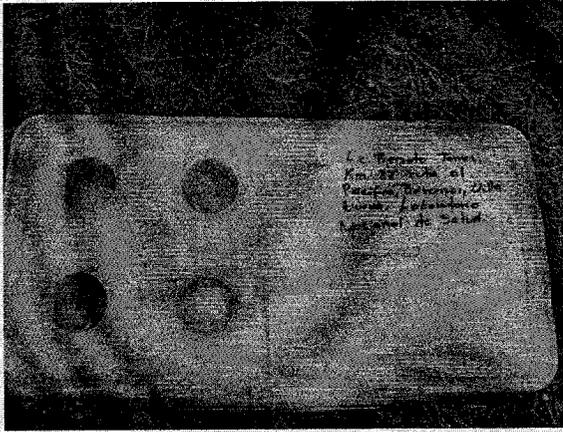
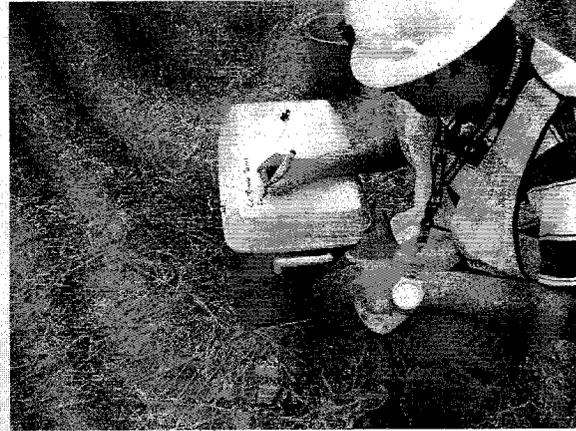
Imagen 3. Muestras listas para ser trasladadas.
Imagen 4. Proceso de etiquetado de muestras.

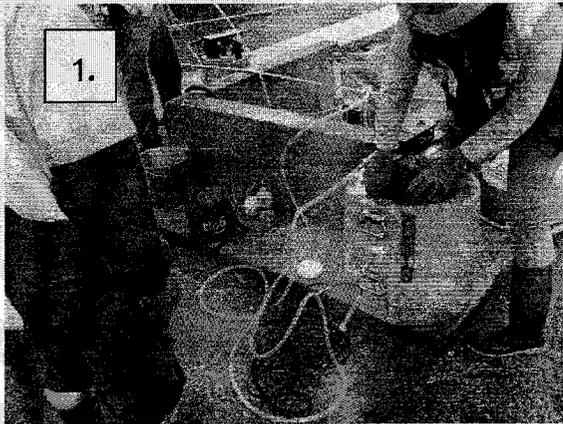
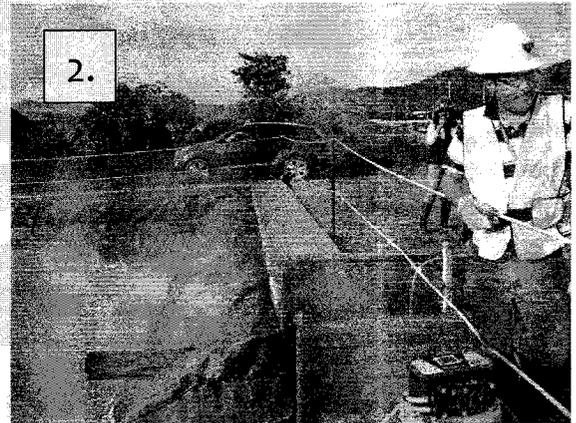
1. DESCARGA DE PLANTA DE TRATAMIENTO (TOMA I, 7:20 a.m.)

Se procedió a instalar el automuestreador en la descarga de la planta de tratamiento de aguas residuales, se programó para que tomara muestras cada tres horas y así completar lo establecido por el reglamento para la toma de la muestra compuesta.

Fotografía 1 y 2. Instalación de equipo de muestreo en descarga de planta de tratamiento.
Diagonal 17, 29-78 zona 11, (502) 2419-6464, www.mem.gob.gt

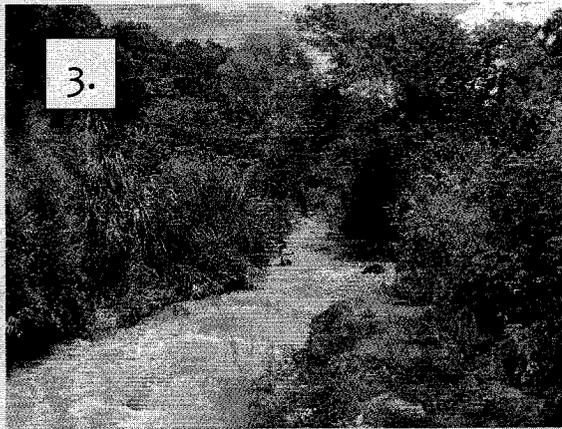
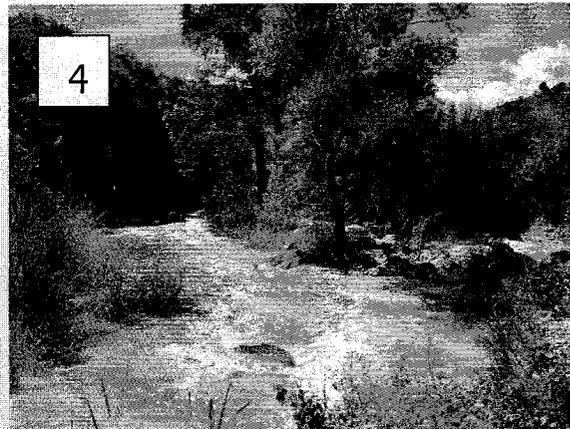
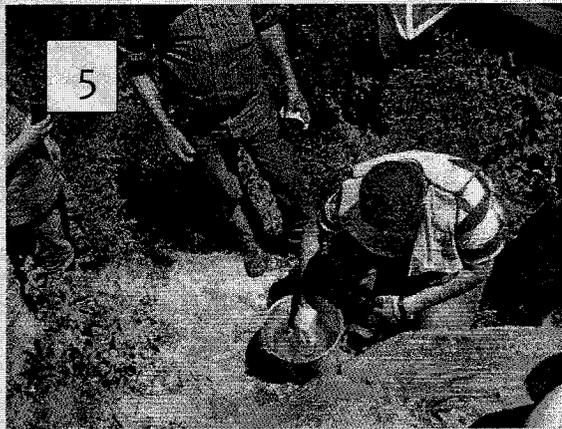
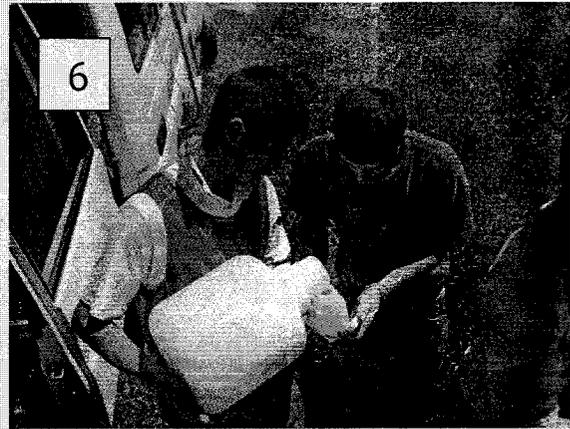
2. UNIÓN RÍO LOS VADOS Y RÍO SAN RAFAEL (PUNTO 1., 10:30 a.m.)

No se encontró material flotante.

Fotografía 3 y 4. Río Los Vados y Río San Rafael.
Fotografía 5 y 6. Toma de muestras por parte del MARN y Personal de la Mina.

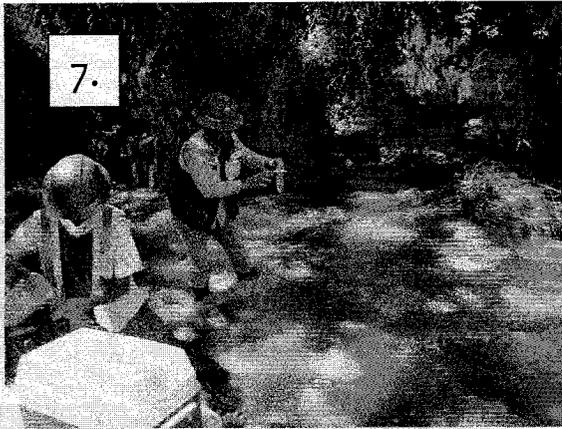
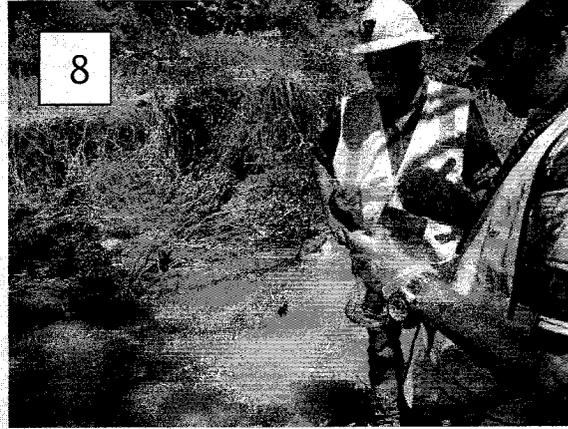
3. RÍO EL DORADO AGUAS ABAJO (PUNTO 2., 11:25 a.m.)

No se encontró material flotante.

Fotografía 7 y 8. Toma de muestras por parte del MARN y Personal de la Mina.

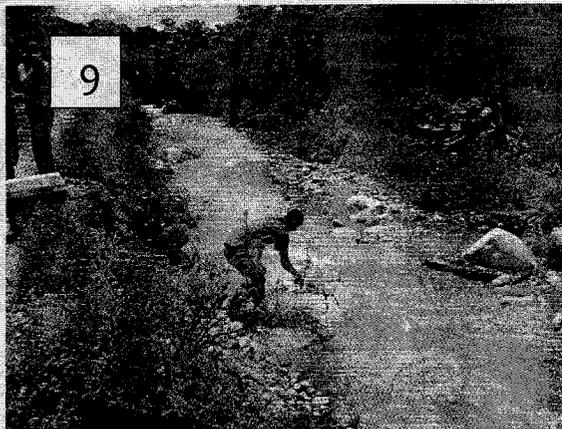
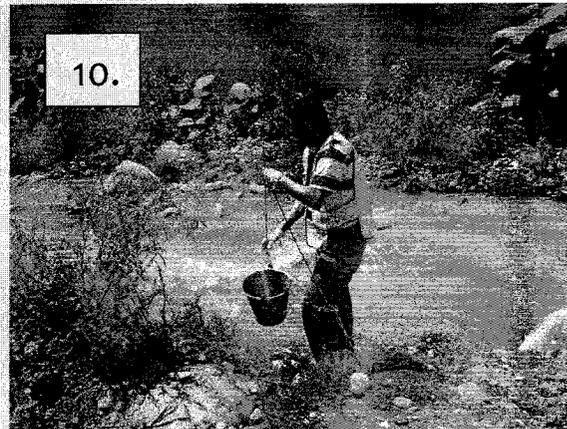
4. RÍO EL DORADO AGUAS ARRIBA (PUNTO 3., 11:50 a.m.)

No se encontró material flotante.

Fotografía 9 y 10. Toma de muestras por parte del MARN y Personal de la Mina.

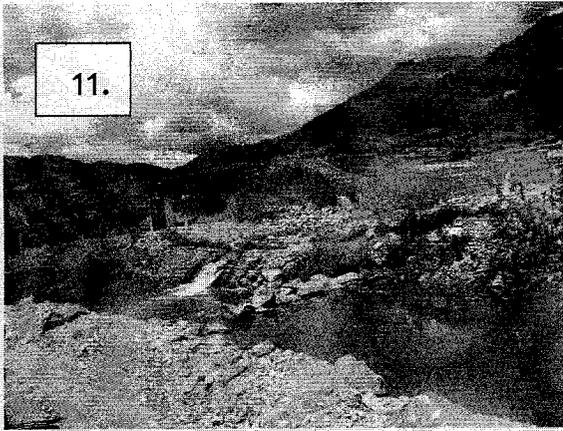
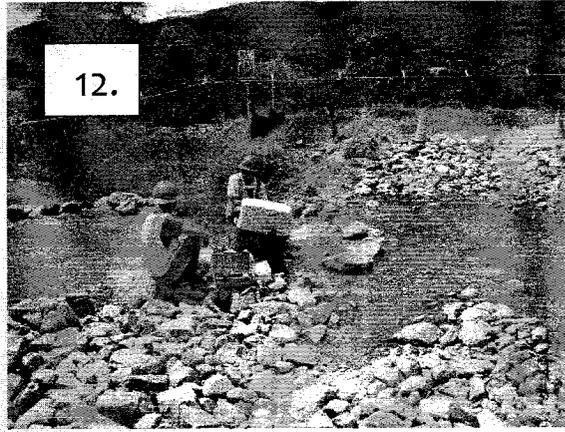
5. PILETA DE CUMPLIMIENTO AMBIENTAL (PUNTO 4., 1:00 p.m.)

No se encontró material flotante.

Fotografía 11. Vista general de la descarga de la pileta a la quebrada El Escobal.
Fotografía 12. Toma de muestras por parte del MARN y Personal de la Mina.

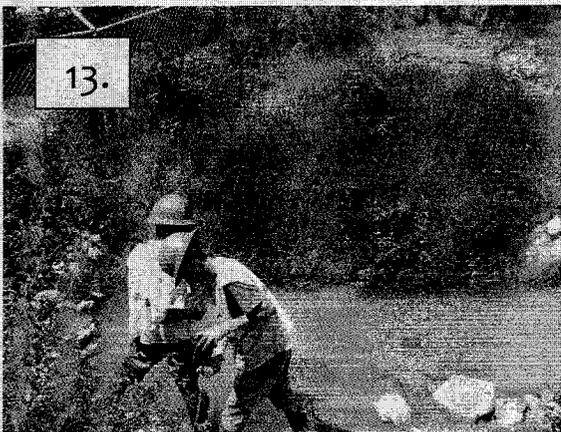
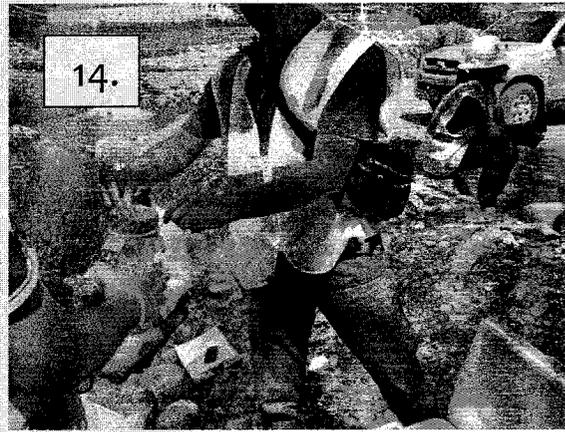
6. QUEBRADA EL ESCOBAL AGUAS ABAJO (PUNTO 5., 1:15 p.m.)

No se encontró material flotante.

Fotografía 13 y 14. Toma de muestras por parte del MARN y Personal de la Mina.

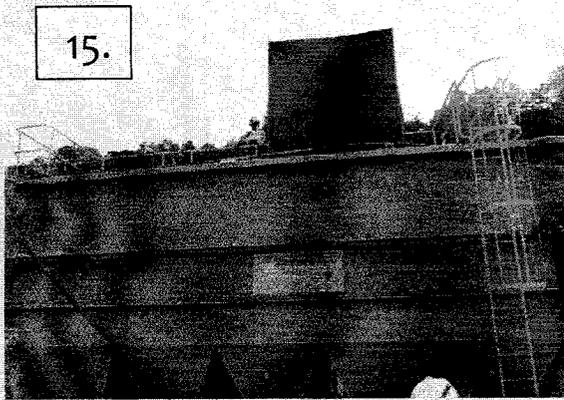
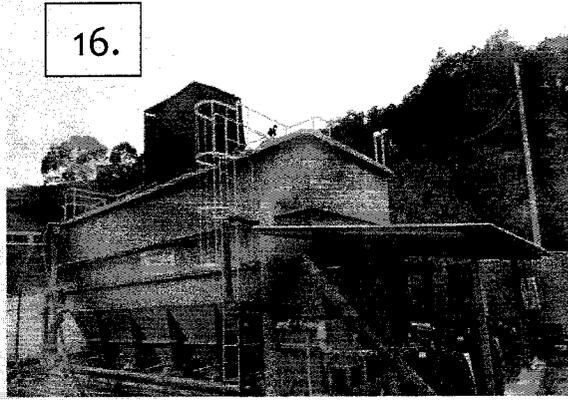
7. CLARIFICADOR (PUNTO 6., 1:30 p.m.)

Este punto se encuentra dentro del derecho minero, únicamente se solicitó al personal de la mina extraer una muestra de lodos del clarificador para su posterior análisis.

Fotografía 15 y 16. Vista general del clarificador.*

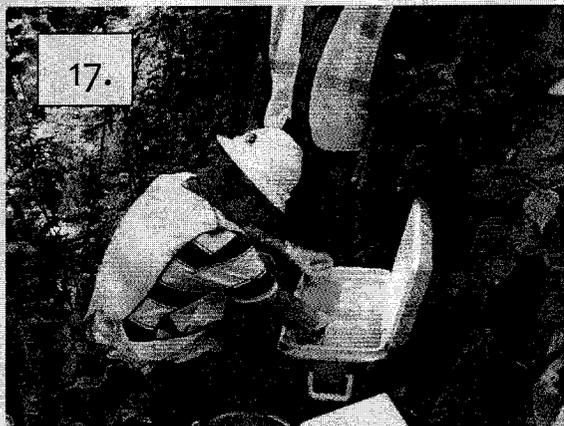
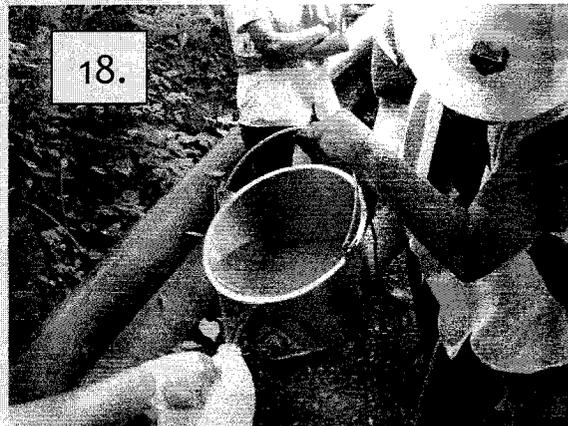
8. QUEBRADA EL ESCOBAL AGUAS ABAJO (PUNTO 5., 2:00 p.m.)

No se encontró material flotante.

Fotografía 17 y 18. Toma de muestras por parte del MARN y Personal de la Mina.

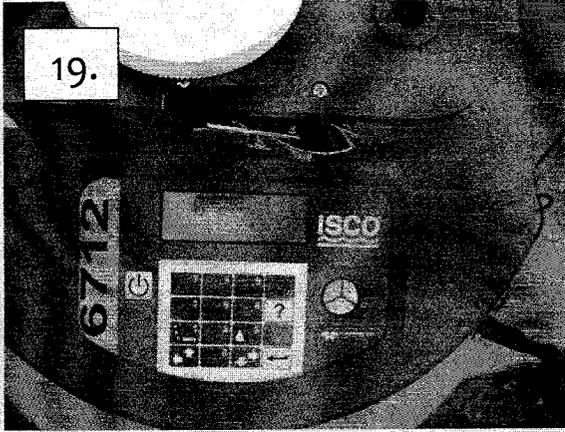
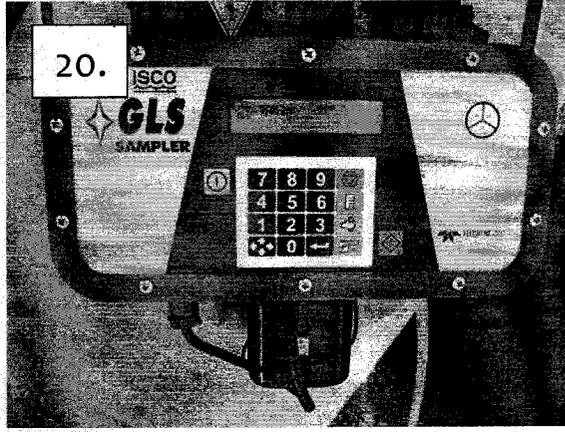
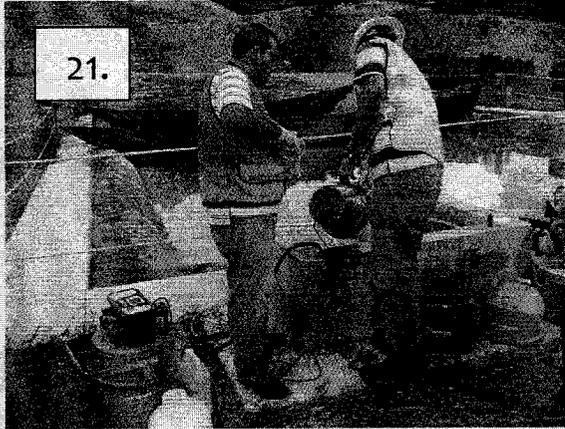
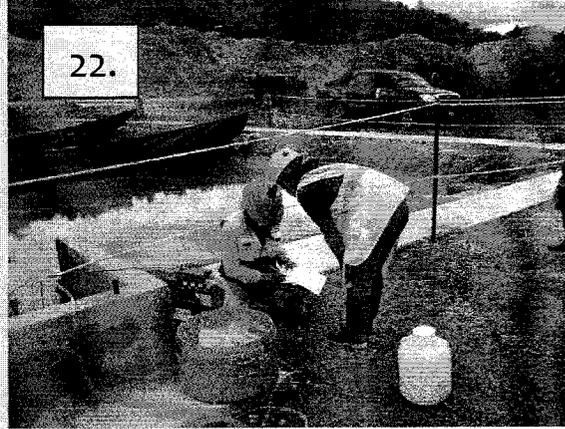
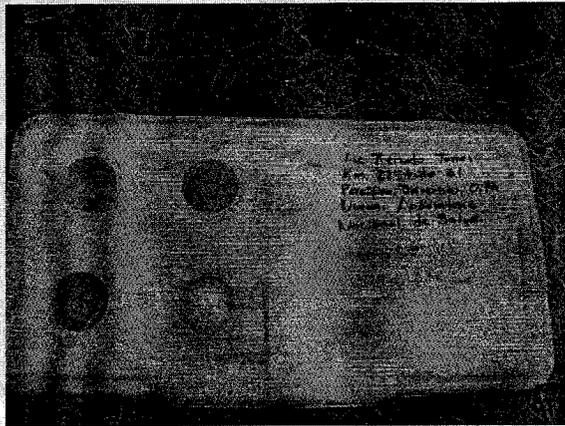
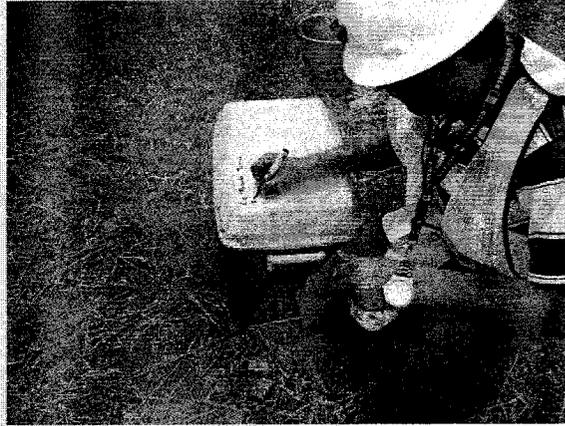
9. DESCARGA DE PLANTA DE TRATAMIENTO (TOMA II, 4:30 p.m.)

Una vez concluido el proceso del automuestreador, se procedió a recolectar la muestra compuesta de la descarga y sus análisis *in situ* respectivos, concluyendo así las actividades de muestreo.

Fotografía 19 y 20. Procesos finalizados de los automuestreadores.
Fotografía 21 y 22. Toma de muestras por parte del MARN y Personal de la Mina.
Fotografía 23 y 24. Preparación y rotulación de muestras para su posterior traslado al laboratorio.
