**ASUNTO:** Informe del resultado de la Inspección Técnica al Derecho Minero "ESCOBAL", LEXT-015-11, la cual se llevó a cabo del 28 al 30 de mayo del 2014, de acuerdo a programación establecida en el Departamento de Control Minero.

<b>Nombre del Derecho Minero:</b>	<b>"ESCOBAL"</b>
<b>No. de Registro:</b>	<b>LEXT-015-11</b>
<b>Titular :</b>	<b>Minera San Rafael, S.A.</b>
<b>Área Otorgada:</b>	<b>19.99500Km<sup>2</sup>.</b>

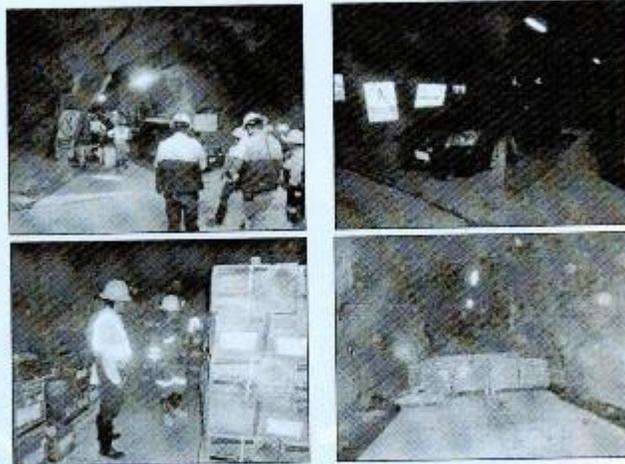
- ❖ **ÁREA DE POLVORÍN:** En las recomendaciones de los informes de inspección anteriores se solicitó que se evite el ingreso o estacionamiento de vehículos al interior del mismo, con el propósito de evitar que una chispa eléctrica pueda provocar un incidente o accidente al momento del encendido del motor. Cabe mencionar que al supervisar este polvorín, se observó un vehículo tipo pick up en el interior, contraviniendo las recomendaciones que se hicieran en su oportunidad. En cuanto al manejo del material explosivo (ANFO, DETONADORES, ETC.), estos son manejados bajo la responsabilidad de la empresa MAYA QUÍMICOS, S. A. Se observó que hay señalización en el interior y suficiente iluminación, además de estar delimitada el área con ingreso solamente para personal autorizado.

*En las fotografías se observa en primer plano el vehículo encontrado en el interior del polvorín, contraviniendo las recomendaciones realizadas con anterioridad, y en segundo plano el manejo y almacenamiento de los materiales explosivos.*

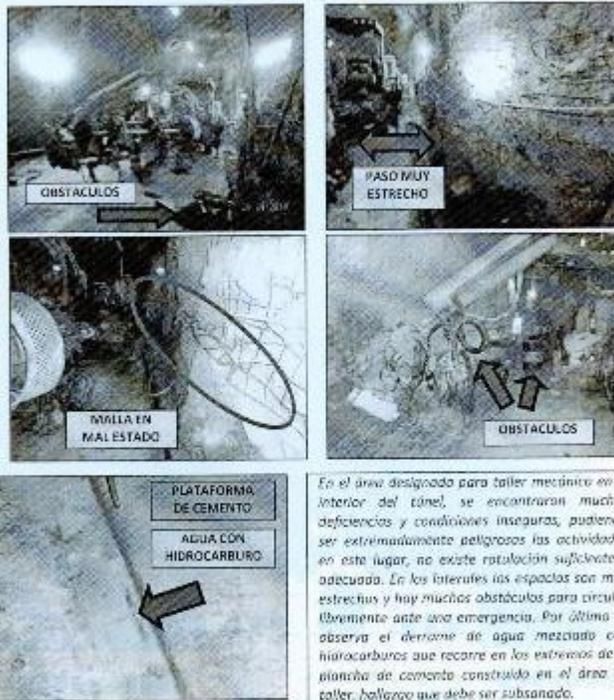
- 4. **ÁREA DE TALLER MECÁNICO:** Aunque en este lugar no se habían hecho recomendaciones en inspecciones anteriores, se pudo observar que esta área no se adecúa a las necesidades para las cuales fue creado; en su interior existen muchas condiciones de inseguridad para las personas que allí trabajan, observándose que la malla que se utiliza para fortificar las paredes y techo del túnel, en algunos puntos se encuentra desprendida, dejando puntas expuestas las cuales podrían provocar accidentes en caso de que el personal tuviera que evacuar al presentarse una emergencia, el espacio existente entre el muro y el área de trabajo es muy reducido y se encontraron mangueras y otros objetos que sirven de obstáculo y pueden interferir a la hora de intentar evacuar el área, además en este lugar no se ha implementado un manejo adecuado de desechos sólidos tales como basura, chatarra o repuestos usados que son desechados de la maquinaria que es reparada.

Otra de las observaciones es que existe poca o ninguna señalización y rotulación preventiva y prohibitiva; finalmente se observó que no existe canalización y un buen manejo de las aguas superficiales, las cuales se contaminan con hidrocarburos, ya que este lugar constantemente es utilizado para reparaciones mecánicas, observándose remanentes de aceites y/o combustibles en los puntos donde no existen planchas de concreto que recubran el suelo y que está delimitado con las paredes o muros del área.

En el área designada para taller mecánico en el interior del túnel, se encontraron muchas deficiencias y condiciones inseguras, pudiendo ser extremadamente peligrosas las actividades en este lugar, no existe rotulación suficiente y adecuada. En los laterales los espacios son muy estrechos y hay muchos obstáculos para circular libremente ante una emergencia. Por último se observa el derrame de agua mezclada con hidrocarburos que recorre en los extremos de la plancha de cemento construido en el área de taller, hallazgo que debe ser subsanado.

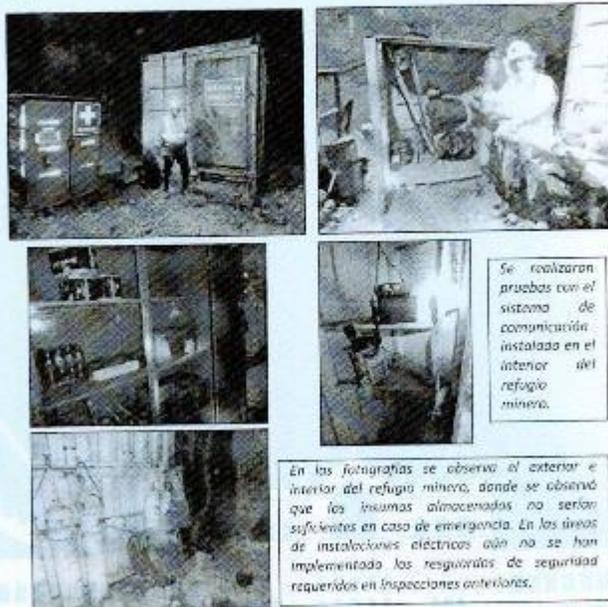
**REFUGIO MINERO (#2):** En esta área se recomendó que el nicho de seguridad móvil o refugio minero, se debe adecuar y poner en funcionamiento con el equipamiento necesario para salvamento, comunicación y servicios básicos de emergencia; en la inspección de campo se observó que los insumos que se almacenan en el interior del nicho no son los suficientes y se percibió que no se realizan supervisiones frecuentes, en el interior ya que se sentía un fuerte olor a pintura y se necesita más información y limpieza. Se revisaron las fechas de caducidad de los insumos almacenados en el interior, los cuales se encontraron vigentes al momento de la inspección; también se realizaron pruebas de comunicación desde el interior hacia la superficie, por medio del radio transmisor y del sistema telefónico instalado en el interior del refugio, comprobándose su adecuado funcionamiento.

Se realizaron pruebas con el sistema de comunicación instalado en el interior del refugio minero.

En las fotografías se observa al exterior e interior del refugio minero, donde se observó que los insumos almacenados no serían suficientes en caso de emergencia. En las áreas de instalaciones eléctricas aún no se han implementado las reguladoras de seguridad requeridos en inspecciones anteriores.

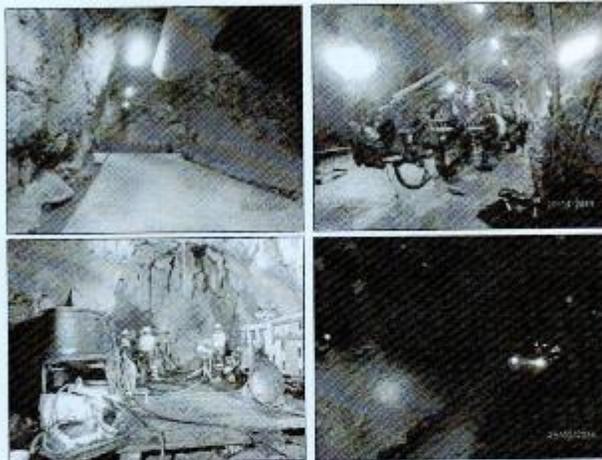
En este aspecto, durante la inspección de campo se observó que aún existen muchas áreas sin suficiente o ninguna iluminación, especialmente en las rutas de acceso en el interior del túnel, así como en los sumideros, siendo muy necesario cumplir con este requerimiento. Las áreas que están con mayor iluminación son el polvorín, área de refugio minero, taller y los puntos donde se realizan trabajos de voladura, frentes de avance, y áreas donde se realizan trabajos exploratorios.

En estas fotografías se observan algunas áreas donde existe iluminación, así también uno de los tramos donde no existe iluminación alguna, solamente se observan las luces del vehículo que circula en un tramo de acceso en el interior de la mina subterránea.

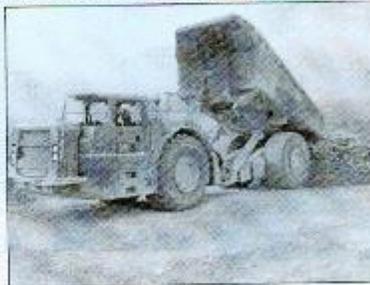
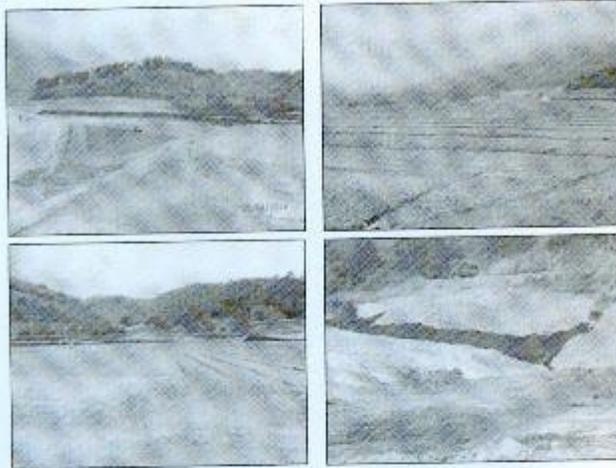
Depósito de colas secas, ubicado en Coordenadas UTM NAD 27 Central N-1600762, E-0805990, altura de 1150 metros snm.

Uno de los aspectos observados fue que el material de relleno para las capas del depósito, el cual es recolectado de los frentes de avance o voladuras, está siendo depositado sin retirarle los desechos sólidos, siendo estos: hierro, pemos, malla, cable de detonadores, basura, etc. incluso se localizaron residuos tales como toneles plásticos aplastados, lazos y otros. Según declaraciones del coordinador del área, los residuos son retirados antes de iniciar el proceso de nivelación, pero esto es contradictorio según lo observado y encontrado durante la inspección de campo.

1. Que en el Depósito de Colas Secas se implemente un programa o sistema de limpieza para retirar o eliminar los desechos sólidos que contiene el material estéril que se está utilizando como relleno y que estos desechos sean depositados en el área que corresponda, ya que de no retirarse estos residuos, podría incidir en la compactación del depósito y haber infiltraciones. Que se cumpla lo propuesto en el Estudio de Impacto Ambiental con respecto al proceso de esparcimiento y compactación en capas de 30 centímetros máximo cada capa; esto debe realizarse de manera sistemática para garantizar el sellamiento y compactación adecuados para evitar infiltraciones a las capas inferiores. Definir la influencia de las fallas que rodean el depósito con el fin de comprobar la influencia de éstas en la posible infiltración de aguas hacia el área del Depósito de Colas Secas.

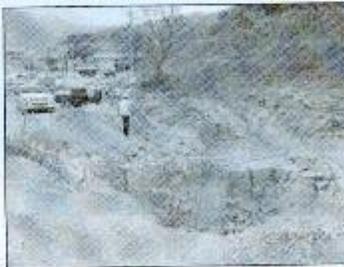
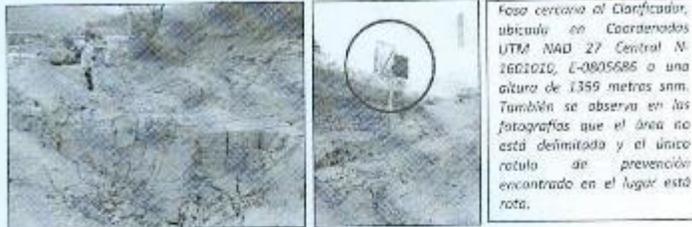
- 4. FOSA CERCANA AL CLARIFICADOR:** Las recomendaciones derivadas de las inspecciones técnicas anteriores fueron de implementar medidas de mitigación que mejor se adecúen a la fosa cercana al clarificador donde se están depositando los sedimentos, esto con el fin de prevenir contaminación al medio ambiente a corto, mediano y largo plazo; se requiere a la entidad titular impermeabilizar la fosa cercana al clarificador; impermeabilizar la fosa cercana al clarificador ya que no puede continuar siendo de carácter temporal. Durante la inspección de campo se observó que no se han cumplido los requerimientos técnicos solicitados en inspecciones anteriores, el área es una zona de riesgo y no cuenta con la señalización adecuada, ya que no está delimitada el área y el único rotulo de señalización está roto. En la fosa se encontró gran cantidad de lodos. La fosa no está impermeabilizada.

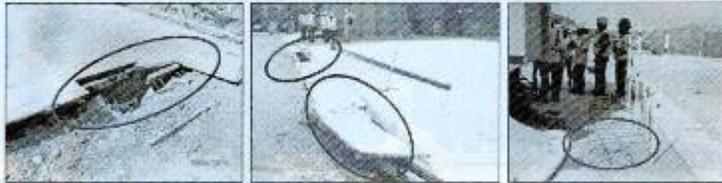
En estas fotografías se observa la rejilla destruida y las planchitas de madera que cubren la misma, también se observan las varillas de hierro expuestas en el interior del área de la chimenea.

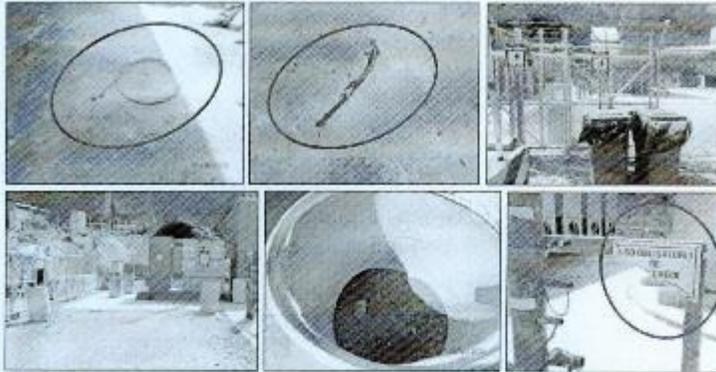
En estas fotografías se observan los cables expuestos en el suelo, también los botes plásticos que contienen arena y basura, estando los depósitos de basura adecuados en el exterior del área y por último se observa un rotulo preventivo completamente destruido, el cual no ha sido reemplazado.

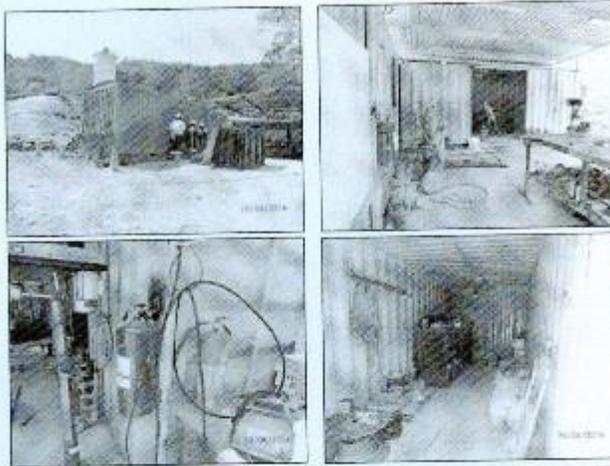
Se encontraron extintores, sin embargo estos no están con su señalización y en algunos casos se encontraron con objetos o herramientas obstruyéndolos.

En estas fotografías se observan las instalaciones del taller de soldadura y/o mantenimiento, el cual estaba siendo implementado al momento de la inspección técnica, aun no existe un sistema de señalización o rotulación adecuada y falta delimitar o aislar el área para evitar el ingreso a personas ajenas las actividades que se realizan en este lugar.

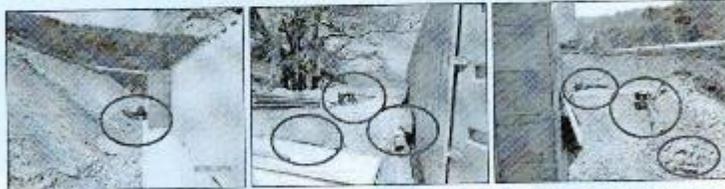
En estas fotografías se muestra los materiales y residuos encontrados en los alrededores de las instalaciones, principalmente en los lugares que no están a la vista. Este taller está siendo instalado en las Coordenadas UTM NAD 27 Central N-1601232, E-0806287 a una altura de 1406 metros snm.

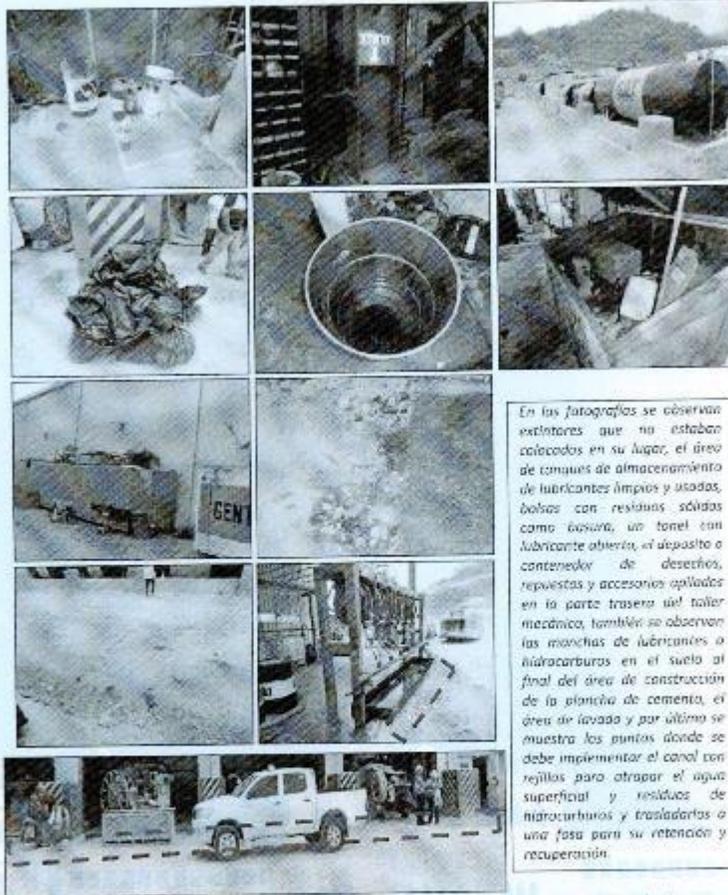
En las fotografías se observan extintores que no estaban colocados en su lugar, el área de tanques de almacenamiento de lubricantes limpios y usados, bolsas con residuos sólidos como basura, un tonel con lubricante abierto, el depósito o contenedor de desechos, repuestos y accesorios apilados en la parte trasera del taller mecánico, también se observan las manchas de lubricantes o hidrocarburos en el suelo al final del área de construcción de la plancha de cemento, el área de lavada y por último se muestra los puntos donde se debe implementar el canal con rejillos para atrapar el agua superficial y residuos de hidrocarburos y trasladarlos a una fosa para su retención y recuperación.

6. En el taller mecánico se encontró deficiencias en cuanto al manejo de los extintores, ya que no son colocados en los lugares establecidos o rotulados, se observó que no hay un manejo adecuado de la tierra contaminada que se acumula durante las tareas de limpieza, la cual en algunos casos es tirada en las afueras del taller, se localizaron varias manchas de hidrocarburos (aceites, grasas, combustibles u otros) en el exterior del taller, además que no se cuenta con un sistema de canalización (con rejillas) en el perímetro del taller para encausar y depositar el agua superficial que contenga trazas de hidrocarburos, producto de las reparaciones mecánicas de maquinaria pesada y vehículos. Otro de los aspectos encontrados es la falta de ordenamiento, ya que en la parte trasera del taller mecánico se localizó apilamiento de objetos de forma desordenada.

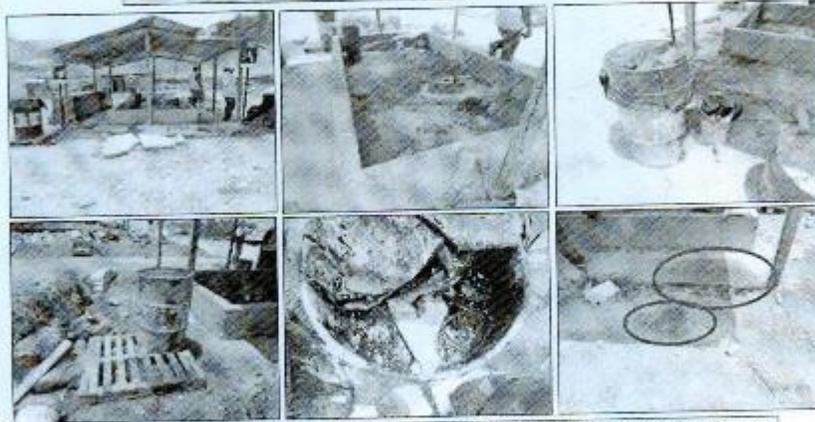
La señalización es deficiente y no se observaron equipos de contingencia en el área, siendo éstos extintores o equipos para emergencia, además no observarse que se esté implementando un sistema para mitigar el polvo o partículas en suspensión por el tránsito de vehículos en el sector, canalización y acopio de aguas superficiales.

En estas fotografías se observa el área donde se colectan toneles con grasa usada, se observó que no utilizan la boca para colocar allí los toneles, los cuales son colocados en lugares no adecuados para su ubicación, provocando que los residuos de aceites y grasas caigan al suelo como es evidente. Este punto se encuentra ubicada en las Coordenadas UTM NAD 27 Central N-1600618, E-0805251. En la inspección se pudo observar algunas manchas de hidrocarburo en la superficie del suelo.

8. En el patio de manejo de desechos sólidos se observó que no existe un sistema adecuado para el manejo y almacenamiento de los mismos, ya que no hay impermeabilización de las áreas donde se están depositando los desechos de diferentes características, especialmente donde se depositan los aceites usados o grasas (o productos derivados de petróleo), recipientes de materiales líquidos tóxicos o corrosivos, hierro o chatarra, neumáticos usados y hule. La señalización es deficiente y no existen equipos de emergencia o contingencia en el sector, además de no existir un sistema para el manejo de las partículas en suspensión producidas por el ingreso de vehículos en el lugar. Esta área supuestamente solo fue implementada de forma temporal, sin embargo ya tiene aproximadamente tres años de estar en funcionamiento y no se observa que se hagan las gestiones necesarias o se tomen medidas para mejorar el manejo de esta área, pudiendo provocar posible contaminación por derrames de combustibles o productos derivados de petróleo, productos tóxicos líquidos o en polvo, por oxidación u otras circunstancias al encontrarse los desechos a la intemperie.

6. Trasladar el área o patios para el manejo de Desechos Sólidos a un área impermeabilizada y adecuada para el depósito de los desechos, ya que actualmente no se está haciendo un correcto manejo de los mismos, con el propósito de evitar la posible contaminación del suelo por derrame de materiales tóxicos y corrosivos, hidrocarburos y por oxidación de metales y hierro. En esta área se deben implementar sistemas de contingencia instalando extinguidores, equipos de primeros auxilios, etc. y una señalización de acuerdo a los materiales que allí se depositan.
