Guatemala, 06 de octubre de 2016.

Informe de la visita técnica realizada a la Aldea La Cuchilla del municipio de San Rafael Las Flores, del Departamento de Santa Rosa, el día 29 de septiembre de 2016.

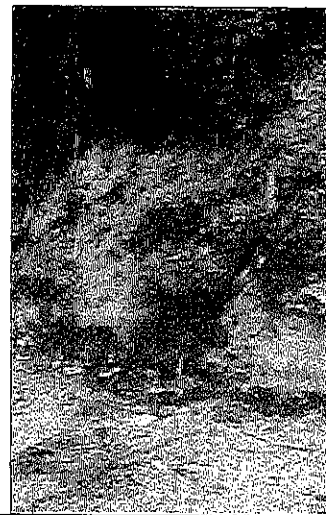
Grieta que se observa al iniciar el recorrido por la única vía de acceso de la aldea. Coordenadas E806607-N1601748.

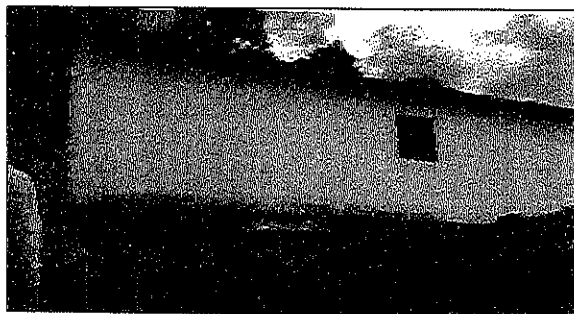
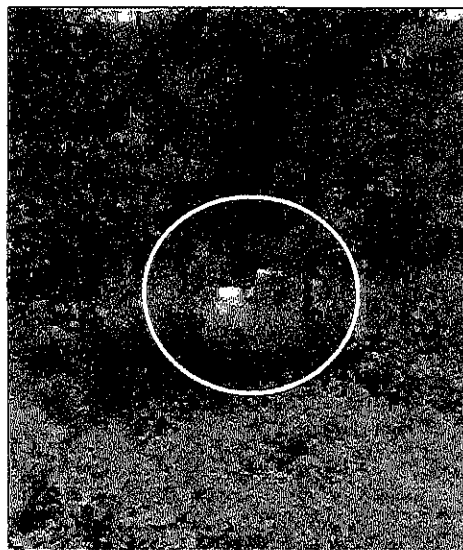
Iglesia Católica afectada por las rajaduras en las paredes. La iglesia colinda con el lindero de propiedad de Minera San Rafael, S.A., desde este punto se puede observar parte de la infraestructura de la planta de proceso, como se aprecia en la fotografía de la derecha, en donde se señala con un círculo. Coordenadas E806453-N1601666.

Se hace importante mencionar que en la iglesia católica, también es evidente el sonido que produce el área de procesamiento de la mina, por lo que indica el señor Sasvín que durante la noche el sonido se hace más fuerte, incluso produce vibración en algunas láminas de zinc que no están bien aseguradas.

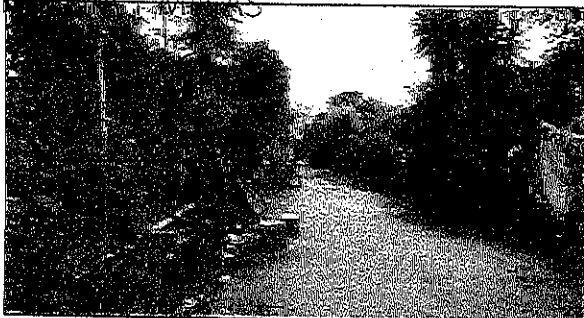
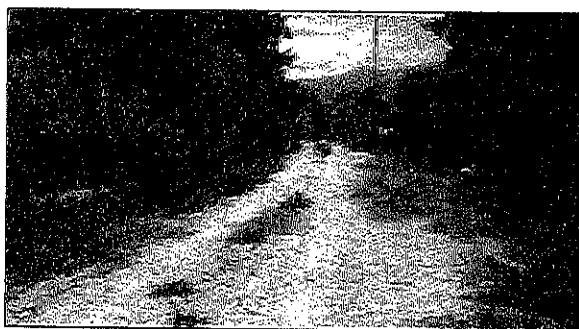
En las fotografías se muestra la única vía de acceso que posee la aldea. Hacia el lado izquierdo se ubica el lindero de propiedad de Minera San Rafael, S.A. La vista es rumbo a la salida de la aldea. La fotografía del lado derecho muestra el punto más distante observado en la visita, el camino continúa hacia unas viviendas que están más distantes, pero por su ubicación no están tan afectadas como el sector visitado.

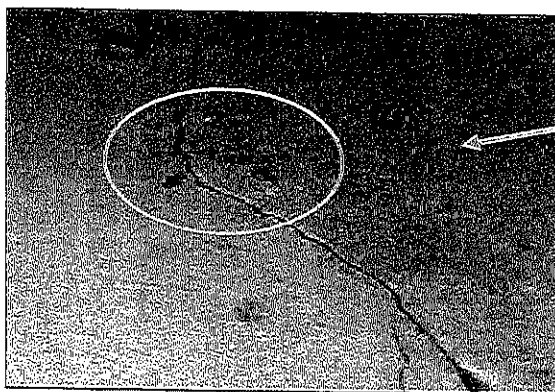
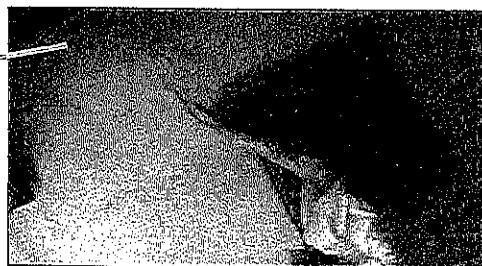
Vivienda del señor Juan José Sasvín. Este cuarto ya no está habitado. Se observaron anotaciones hechas por una evaluación de CONRED, según fecha 8 de julio 2016, sin embargo, con el tiempo se nota que la línea marcada, ya está desfasada. Coordenadas E806474-N1601794.
