ASUNTO: Informe del resultado de la Inspección Técnica Interinstitucional al Derecho Minero "ESCOBAL", LEXT-015-11, la cual se llevó a cabo del 17 al 20 de noviembre del 2014, de acuerdo a programación establecida en el Departamento de Control Minero.

Nombre del Derecho Minero:	"ESCOBAL"
No. de Registro:	LEXT-015-11
Titular :	Minera San Rafael, S.A.
Área Otorgada:	19.99500Km².
Minerales Autorizados:	Oro, Plata, Níquel, Cobalto, Cromo, Cobre, Plomo, Zinc, Antimonio y tierras raras.

Municipio/Departamento: San Rafael Las Flores / Santa Rosa

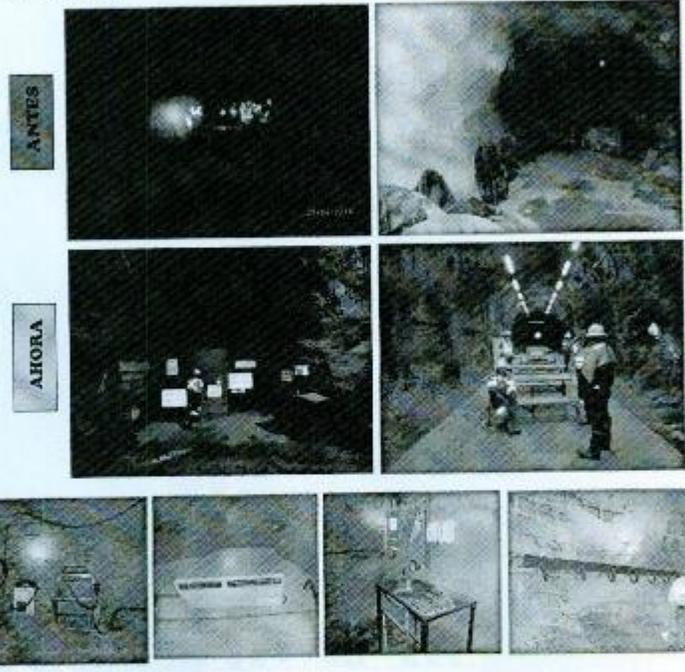
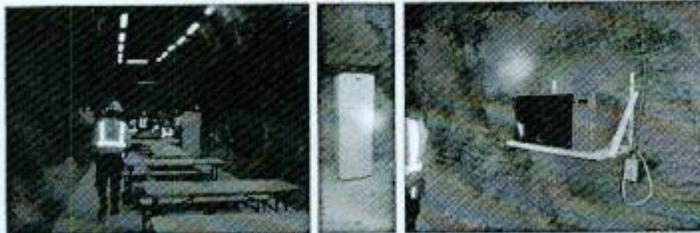
En este grupo de fotografías se observa como estaba el área de comedor antes, y el comedor actualmente donde se pueden ver los electrodomésticos al servicio del personal que hace uso del comedor en el interior del túnel (refrigerador, microondas, aire acondicionado), además se observa el lavamanos y el sistema de radiocomunicación hacia el exterior, y también la iluminación en el interior.

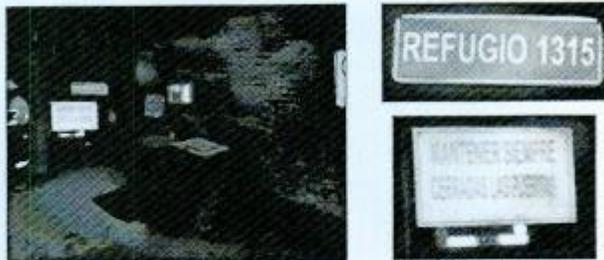
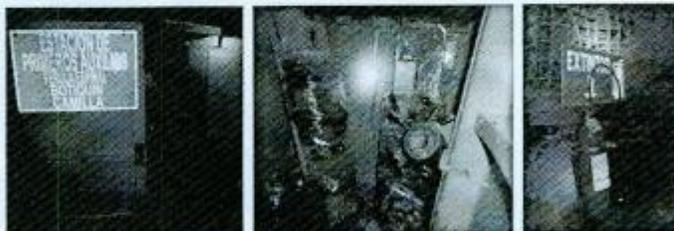
En estas fotografías se observa el sistema de rotulación y el equipo de seguridad que se localiza dentro y fuera del área de comedor en el interior del túnel.

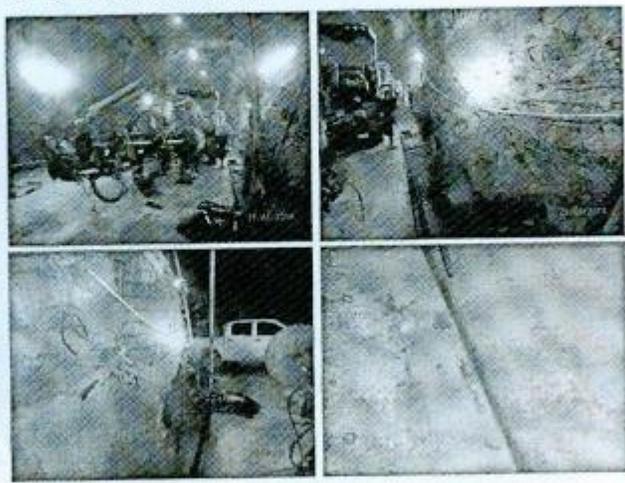
TALLER MECÁNICO ANTES

4. **ÁREA DE TALLER MECÁNICO:** En esta área durante la última inspección hubieron varios hallazgos de inseguridad y falta de orden y limpieza, observándose en esta oportunidad que existe mejor orden y limpieza del área, se eliminaron los obstáculos y sobre todo partes de estructura que se encontraban expuestas sobre todo en las paredes del túnel, situación que según lo observado, ya fue corregida. Se implementó una mejor canalización del agua, colocándose rejillas en los canales del ingreso principal al taller, observándose además que para atrapar las trazas de hidrocarburos producidas por las actividades propias del área, se colocaron gusanos absorbentes los cuales absorben el hidrocarburo que flota en el agua de los canales. Estos gusanos absorbentes son retirados posteriormente para su manejo fuera de las instalaciones por empresas que prestan servicios de reciclaje. Un hallazgo que podría causar problemas a futuro, la existencia de filtraciones de agua en el techo del túnel del área de taller, para lo cual se colocó una lona o cobertor con el fin de evitar la caída del agua de forma directa, sin embargo en la lona o cobertor se acumula el agua, creando bolsas cuyo peso podría colapsar y dañar el sistema eléctrico de iluminación.

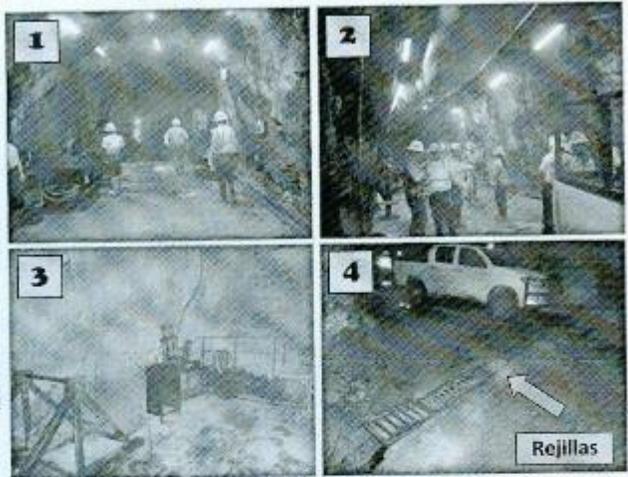
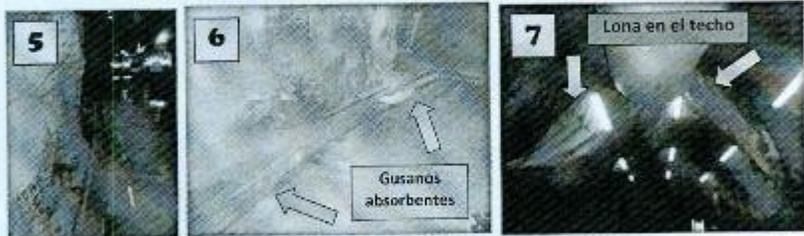
TALLER MECÁNICO AHORA

FOTOS 1, 2 Y 3: Se observa más orden y limpieza en el interior del taller mecánico, así como eliminación de obstáculos. **FOTO 4:** Se implementó la colocación de una rejilla en el ingreso principal del taller, donde se ubica un canal para el manejo del agua superficial. **FOTOS 5 Y 6:** Sistema de canalización y eliminación de obstáculos peligrosos que se habían encontrado en las paredes del túnel en el taller, en la foto 6 además se observan los gusanos absorbentes para atrapar trazas de hidrocarburos. **FOTO 7:** En esta fotografía se observa el techo del taller mecánica, en este punto se localizó una filtración de agua, por lo cual se colocó una lona para retener la filtración, sin embargo por el peso del agua podría colapsar y causar daños en el sistema de iluminación y eléctrica en el interior del taller mecánico.

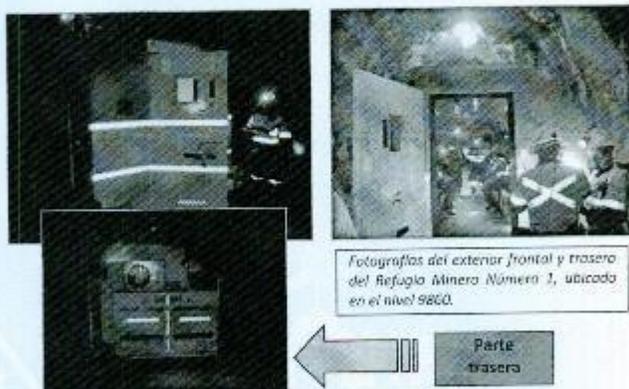
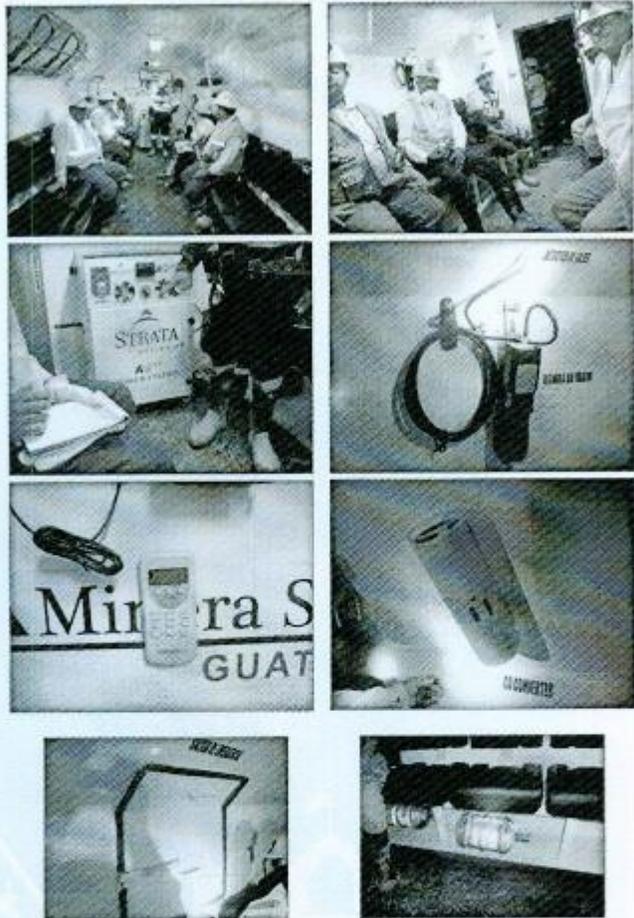
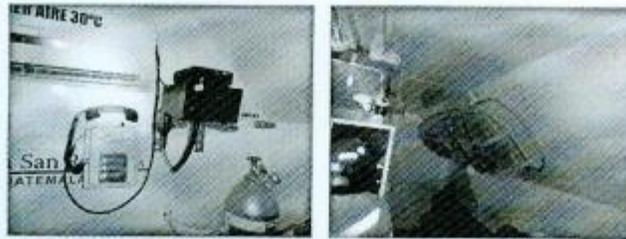
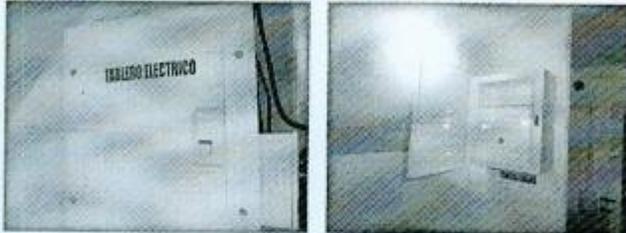
Todas las fotografías muestran el interior del Refugio Minero Número 1, con su equipo implementado para seguridad y comodidad de las personas que necesitan utilizarlo.

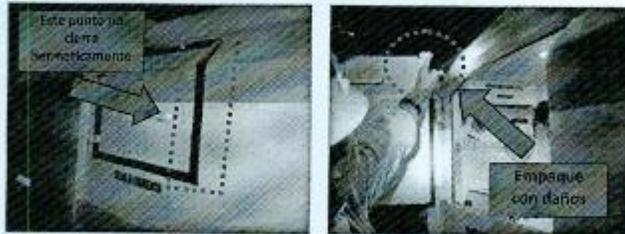
En la escotilla de salida de emergencia se pudo observar daños en el empaque, lo que no permite que esté herméticamente cerrada, pudiendo ingresar gases u otros desde el exterior y pudiendo existir fugas de aire u oxígeno desde el interior.

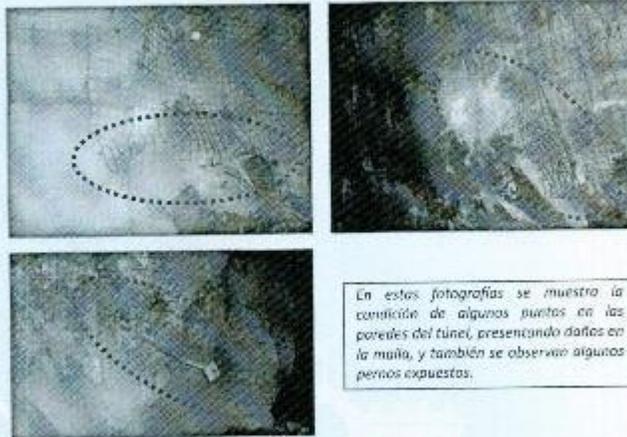
- **FORTIFICACIÓN O SOSTENIMIENTO DEL TÚNEL:** Durante el recorrido por diferentes tramos en el interior del túnel, se siguen observando pernos y estructuras de malla expuestos, sin duda alguna estos daños son producidos por la circulación constante de maquinaria, la cual al tener contacto con los extremos o paredes del túnel, dañan la estructura, por lo cual se debe implementar un sistema de revisión y reparación continuo.

En estas fotografías se muestra la condición de algunos puntos en las paredes del túnel, presentando daños en la malla, y también se observan algunos pernos expuestos.

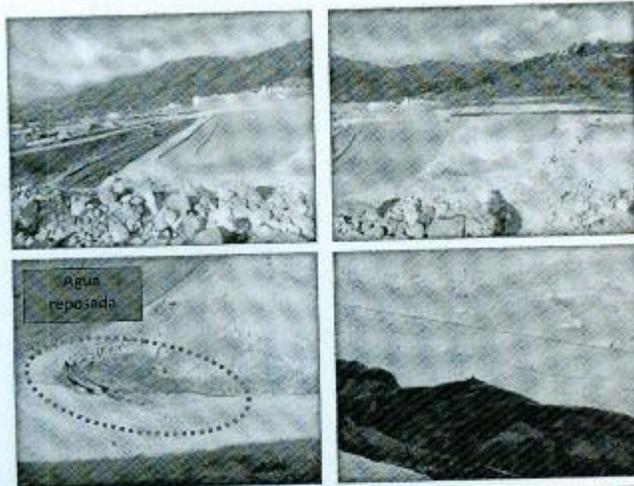
En estas fotografías se observan los trabajos de compactación en el depósito, también se observa agua acumulada en la superficie y las grietas en algunos puntos del depósito.

2. Al momento de la inspección de campo se observó agua reposada en un sector del depósito de colas secas, se localizaron grietas en algunos sectores ya compactados.

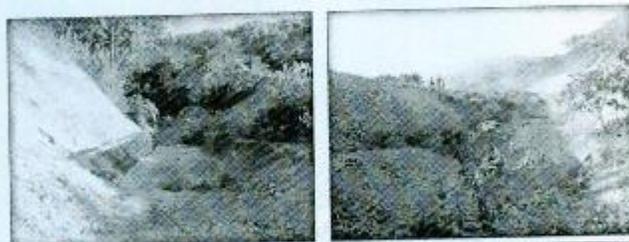
Falla ubicada en la parte alta del depósito de colas secas, en este punto se inicia un canal que conduce las aguas superficiales hacia las piletas de captación. Este punto se ubica en las Coordenadas UTM MAD 27 Central N-1600626, E-0805362.

9. Presentar un estudio Hidro Geológico que proyecte la cantidad de infiltración en la falla perpendicular al depósito de colas secas, e indicar que incidencias tiene sobre la impermeabilidad del depósito.

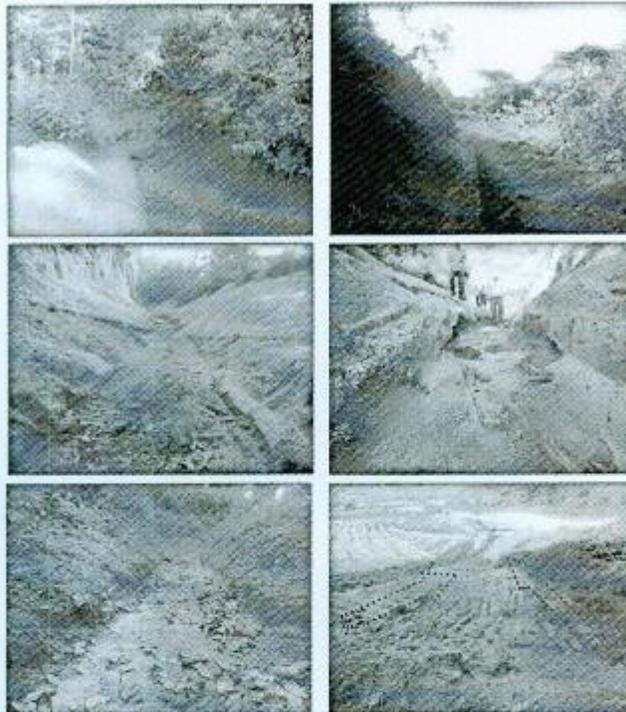
En estas fotografías se observa el canal que se ubica en la parte alta del depósito de colas secas, este canal se construyó con el fin de captar el agua superficial o de lluvia y evitar que llegue hacia el depósito. El canal inicia en las Coordenadas UTM NAD 27 Central N-1600554, E-0805260. En la última fotografía se observa la erosión causada por la escorrentía de agua superficial, la cual se dirige hacia la parte baja del depósito de colas secas; en el área de la falla.

3. Finalmente en el recorrido por las áreas donde se implementó canales para el manejo de agua superficial o de lluvia, se observó que la misma no está impermeabilizada, principalmente el canal que se localiza en la parte alta del depósito de colas, el canal que se ubica al final de la falla está impermeabilizado en un sector únicamente.

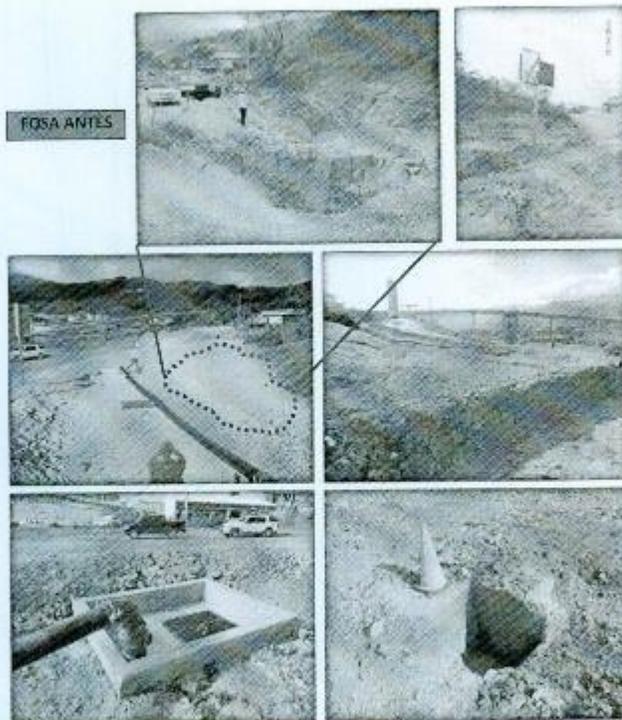
Fosa cercana al Clarificador, ubicada en Coordenadas UTM NAD 27 Central N-1601010, E-0805686 y N-1601025, E-0805697.

- 4. **FOSA CERCANA AL CLARIFICADOR:** Durante la inspección técnica se pudo verificar que la famosa fosa ubicada cerca del clarificador ya fue eliminada, según indicaciones del personal de la empresa que atendió y acompañó durante la inspección, la fosa fue cerrada entre los meses de agosto y septiembre del presente año, sin indicar hacia donde se trasladó el lodo que contenía dicha fosa y el procedimiento para cerrarla.

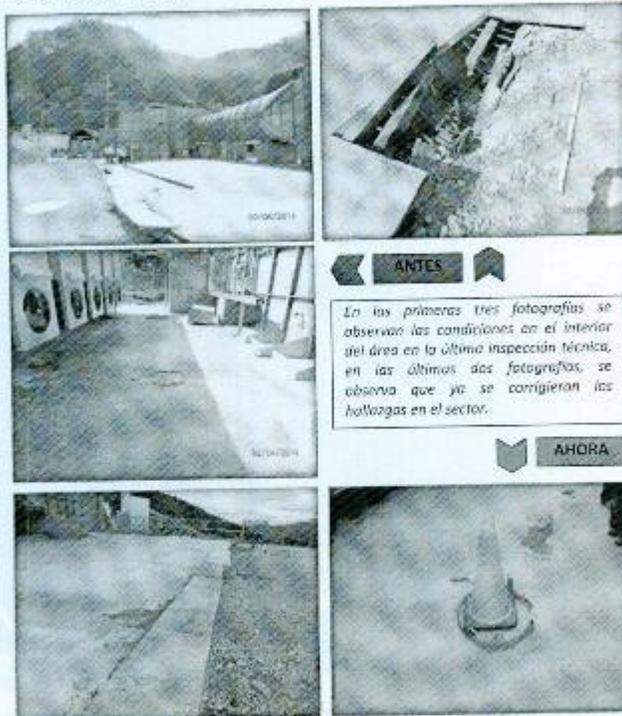
CHIMENEA (SISTEMA DE VENTILACIÓN): Durante el recorrido en el área de chimenea en el ingreso al Portal Este, se observó que se mejoró la limpieza y orden del lugar, los obstáculos reportados fueron corregidos y los que no se pudieron eliminar totalmente, están señalizados. Además se observó que se corrigieron los hallazgos de inseguridad siendo principalmente la colocación de cubiertas en una zanja que se ubica en el perímetro interior de las instalaciones y que según información de los encargados del área, había sido destruida por un camión que ingresó y dañó la rejilla colocada en esta zanja o canal.

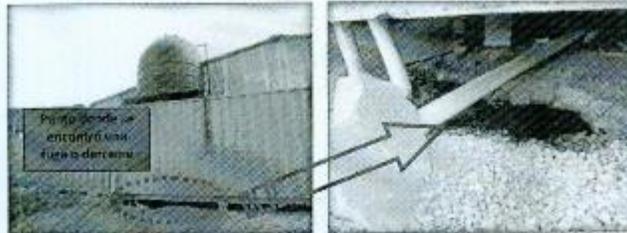
4. **TALLER DE DUMAS:** Se hizo un recorrido por los alrededores del taller DUMAS y en el interior, observándose que debe existir mejor ordenamiento y limpieza en los alrededores y en el interior, además se encontró una fuga de líquido sin poderse determinar si es agua doméstica u otra sustancia.

7. En el taller DUMAS, se observó que hace falta orden y limpieza, además de una fuga líquida en uno de los sectores del taller, sin identificarse qué tipo de sustancia es la que se derramó en el suelo, se encontraron desechos sólidos en los alrededores.

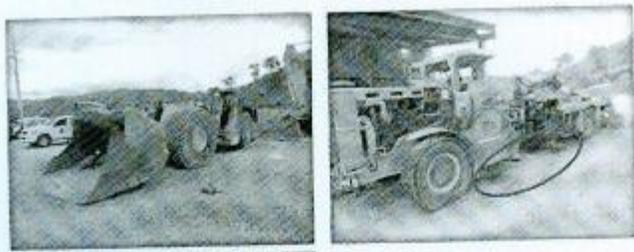
En estas fotografías se observa que se están realizando reparaciones de vehículos o maquinaria fuera de las instalaciones del Taller Mecánico, ocasionando algunos derrames de combustible en la superficie del suelo.

derrames de aceites, lubricantes o combustibles en la superficie del suelo, evidenciado por las manchas de hidrocarburo observadas durante la inspección técnica. Existen deficiencias en cuanto al depósito o recolección de desechos sólidos en el exterior del taller, al haberse encontrado basura dispersa en algunos sitios.

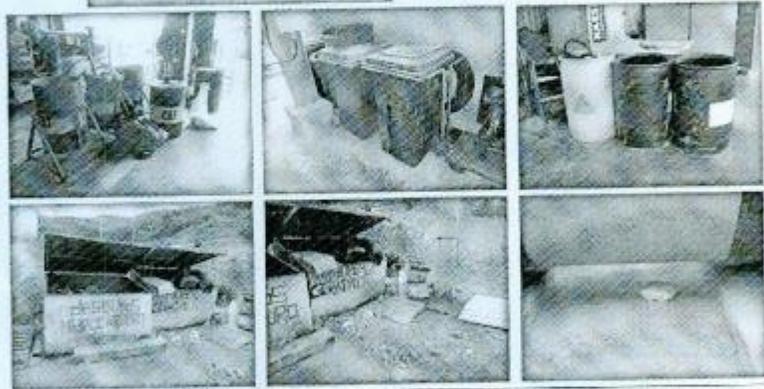
En las fotografías se observa que aunque existen distintos tipos de depósitos para recolectar desechos, estos no son debidamente clasificados en algunos casos, observándose además que no existe un sistema para recoger diariamente la basura acumulada, en algunos sitios se encontró basura dispersa en el suelo.

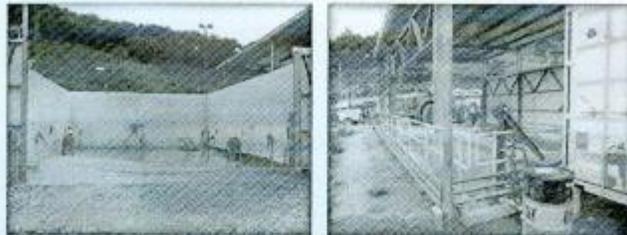
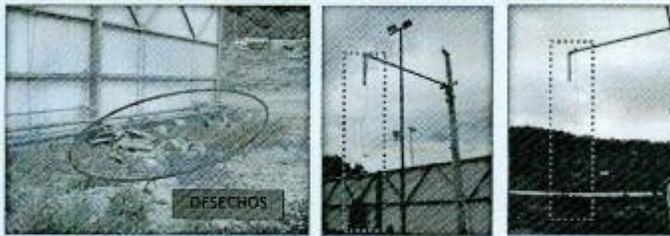
Área de lavado de vehículos o Car Wash, en este lugar hace falta un poco de limpieza en el perímetro y mejorar el sistema de señalización. En las últimas fotografías se observa el cable que está expuesto sin ninguna rotulación, y por la altura a la que se encuentra ubicada podría ser una condición de inseguridad para las personas que circulan en este punto.

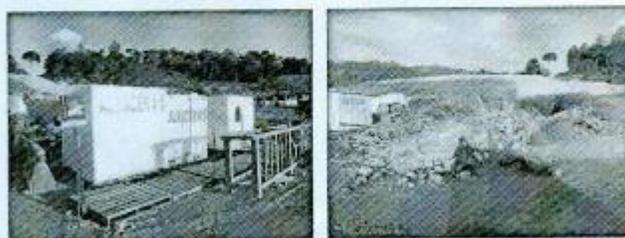
Área de depósito de chatarra, este es uno de los puntos que más necesita que se implementen medidas de mitigación, ya que los desechos no están debidamente clasificados y por estar a la intemperie, existe mayor riesgo de contaminación del suelo. Este punto se encuentra ubicada en las Coordenadas UTM MAD 27 Central N-1600572, E-0805249.

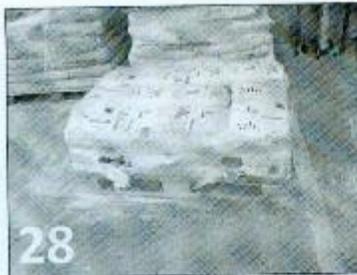
El sulfato de cobre almacenado en ambas bodegas, tanto en planta como en área especial, se encontró con leves fugas, derivadas de la rotura de la bolsa al momento del embalaje; al cuestionarle a los encargados se nos indicó que únicamente se limpia el químico y se traslada a las zonas de desecho, manejadas por el tren de aseo del departamento de ambiente. Se consultó la hoja de seguridad de dicho químico, donde el protocolo manda otras acciones diferentes a lo indicado por los supervisores. Se debe tomar en cuenta que el manejo inadecuado de cualquier sustancia química, se convierte en un riesgo para la salud y seguridad de quienes manipulan manejan los mismos.

Fotografía 28 se muestra la tarima de sulfato de cobre, este se observa con leves fugas, derivadas de la rotura de la bolsa.

3. De existir fugas en las bolsas de los químicos, independientemente de cual sea, se deben aplicar los protocolos de limpieza establecidos a la brevedad posible que se encuentran en las hojas de seguridad, ya que no se debe encontrar en ningún momento, fugas de los mismos.

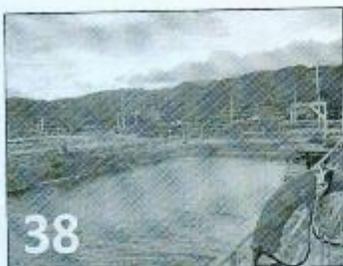
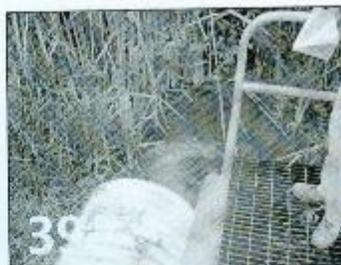
Fotografía 38 vista de la pileta de descarga con agua ya tratada pasando por los puntos del clarificador y la dosificación de Ácido clorídico. Fotografía 39 Se observa la tubería de descarga del agua tratada proveniente de la pileta antes mencionada.
