**ASUNTO:** Informe del Resultado de la Inspección Técnica al Derecho Minero ESCOBAL, la cual se llevó a cabo los días 07 y 08 de agosto de 2013, de acuerdo a la programación establecida.

<b>DERECHO MINERO:</b>	ESCOBAL.
<b>EXPEDIENTE:</b>	LEXT-015-11
<b>TITULAR:</b>	Minera San Rafael, S.A.
<b>ÁREA:</b>	19.99500 Km <sup>2</sup>
<b>MINERALES Y/O ROCAS AUTORIZADAS:</b>	Oro, Plata, Níquel, Cobalto, Cromo, Cobre, Plomo, Zinc, Antimonio y Tierras raras.
<b>SITUACIÓN:</b>	Activa
<b>DEPARTAMENTO/MUNICIPIO:</b>	Santa Rosa / San Rafael Las Flores
<b>FECHA DE INICIO:</b>	04/04/2013
<b>FECHA DE VENCIMIENTO:</b>	03/04/2038
<b>PRÓRROGAS:</b>	Ninguna

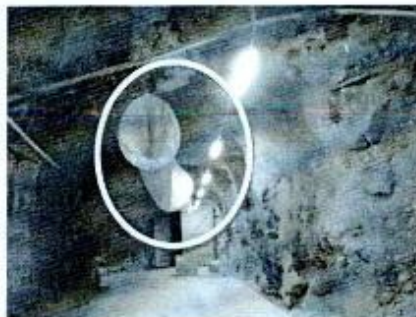
En términos generales la mina posee un buen sistema de ventilación, solo que al momento de iniciar la explotación y bajar a niveles inferiores siguiendo la veta hay que poner en marcha la apertura de nuevas chimeneas de ventilación para llegar a los frentes más profundos y aumentar el circuito. Estas chimeneas pueden construirse entre niveles y a superficie, para garantizar que ingrese aire fresco al interior del túnel y el aire viciado salga.

Imagen 7. Tubería de ventilación instalada dentro del polvorín, la misma circula por varios accesos del túnel.

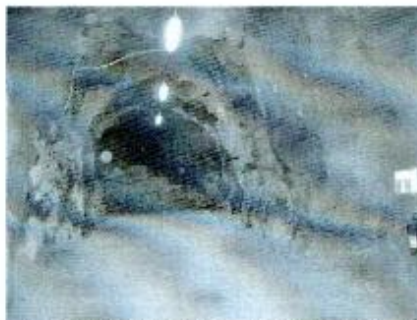
Imagen 8. Vista general de la galería preparada para el polvorín, se observa que el sostenimiento de la misma es adecuado al igual que la impermeabilización del suelo.

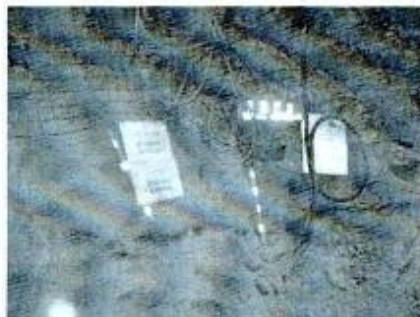
- b) **Señalización.** Existe señalización preventiva, prohibitiva e informativa al interior del túnel, pero en su mayoría la ubicación de las mismas es deficiente. Se recomienda que al interior del túnel exista la mayor señalización posible, ya que en caso de algún evento las personas que se encuentren en el interior del mismo puedan orientarse rápidamente y así dar la ubicación al personal de salvamento minero y para ser evacuados.

Imagen 9. Señalización dentro del túnel, la cual no se encuentra en la ubicación adecuada.

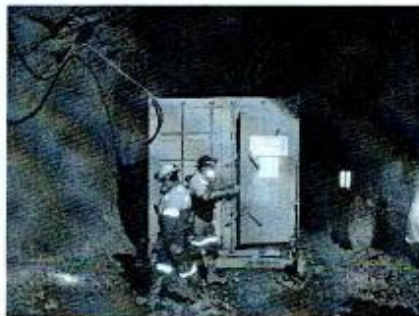
- c) **Nichos de seguridad o resguardos.** En el recorrido que se realizó se observó un nicho de seguridad móvil, pero este es un contenedor mal adecuado porque no tiene ventilación, ni el equipo mínimo necesario de rescate y supervivencia para que pueda servir para el fin propuesto, se hace necesario readecuarlo y dejarlo más confortable. Se recomienda la construcción de estos nichos de seguridad, los cuales servirán como área de protección de los trabajadores en casos de emergencias. A medida que vayan avanzando en la explotación y bajando el nivel, se requieren construir áreas de salvamento minero permanente, debidamente equipados con el equipo de rescate, comunicación, instrucciones, guías y material y elementos de supervivencia necesaria.

Imagen 10. Vista frontal del nicho de seguridad el cual no cuenta con la apropiada ventilación ni los insumos necesarios.

1. Canalizar las aguas que se encuentran al interior del túnel y conducirías a los sumideros que ya poseen.
2. El nicho de seguridad móvil que existente se debe adecuar y poner en funcionamiento con el equipamiento necesario para salvamento, comunicación y servicios básicos de emergencia.
3. El área de comedor se debe readecuar y aislar para que pueda servir para el fin creado, con los equipos y comodidades necesarios.
4. Instalar equipos de primeros auxilios primarios en áreas donde haya 5 o más personas laborando e Instalar botiquines completos en la zonas de convergencia, tales como comedores y otras.
5. Aumentar y distribuir la señalización al interior del túnel, así como en el nicho de seguridad móvil con instrucciones claras en caso de emergencias, utilizando también el idioma nativo de la región.

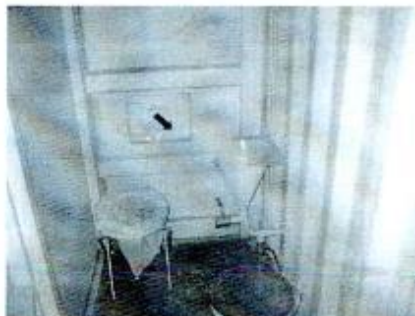
Imagen 11. Del área de servicios sanitarios dentro del nicho, la cual no tiene privacidad y se encuentra sucia.

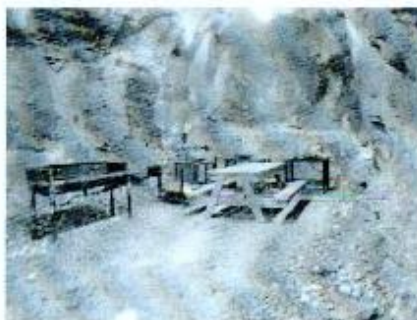
El sitio dispuesto para comedor carece de toda confortabilidad y adecuación, ya que no está protegido del polvo que se levanta debido al tránsito de los vehículos, no posee el mobiliario adecuado, equipo para calentar alimentos, equipo de refrigeración de los mismos, así como equipo de primeros auxilios y agua potable, no posee un piso uniforme e higiénico, además de falta de iluminación.

Imagen 12. Vista frontal del comedor instalado en una galería.

Se recomienda readecuar el comedor para un uso confortable de los trabajadores.

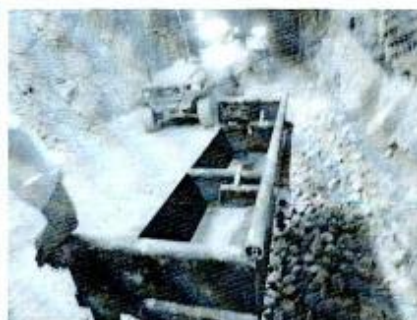
Imagen 13. Vista desde el comedor hacia la entrada del mismo, donde no se observa ningún tipo de protección de polvos ni ruido.

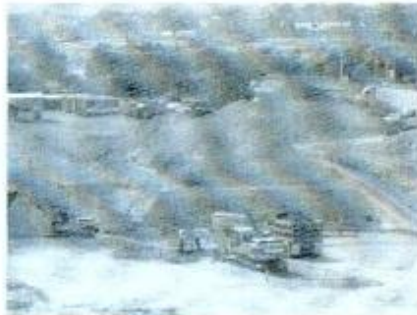
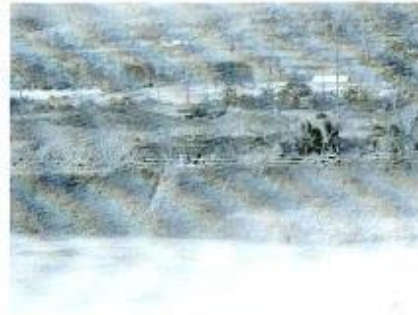
No existe impermeabilización alguna a excepción de la compactación, lo cual persiste de una u otra manera la filtración.

No se aprecia el drenaje tipo espina de pescado del que se habla en el estudio geotécnico del depósito de colas secas presentado por la empresa, ni tampoco el colector de aguas o lixiviados en la parte inferior del depósito.

Imagen 14. Vista general del depósito de colas, desde el lado Norte.

Imagen 15. Vista general del depósito de colas, desde el lado Noreste.

1. Se debe instalar un sistema de drenaje y depósito para recolectar las aguas que transiten por el depósito de colas secas, bien sea del contenido de humedad y por efectos de lluvias en el área del mismo.

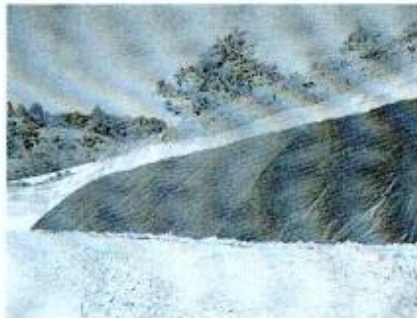
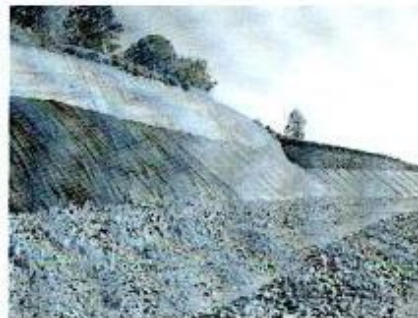
El geotextil se colocó únicamente en la parte superior de cada uno de los canales rellenos y sobre el mismo colocaron más roca, la cual sirve para el sostenimiento del material. En el costado noroccidental del talud colocaron una Geomembrana de baja densidad para evitar que por efectos de la lluvia erosione y provoque el derrumbe del mismo.

Imagen 16 y 17. Taludes con protección de geotextil cubierta por material estéril de la mina.

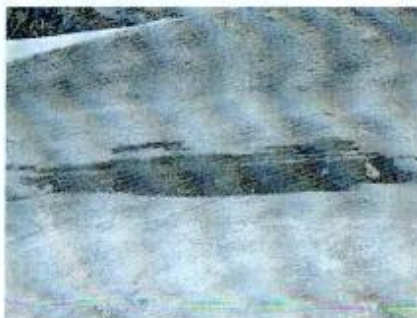
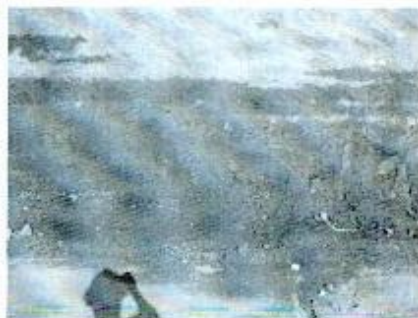
Se pudo observar humedad en el talud, la cual se presume provenía de filtración lateral del depósito.

Mientras construían el canal central se observó la presencia de mucha humedad, lo cual aumenta la presunción de estas filtraciones provenientes de la parte superior del perfil del terreno.

Imagen 18 y 19. Vista general del talud el cual se encuentra húmedo en ciertas porciones del mismo.

4. Realizar una evaluación de la influencia de las fallas cercanas al depósito de colas secas, ya que se encontró humedad en las paredes del mismo y si estas pueden provocar problemas de infiltración en la estructura.

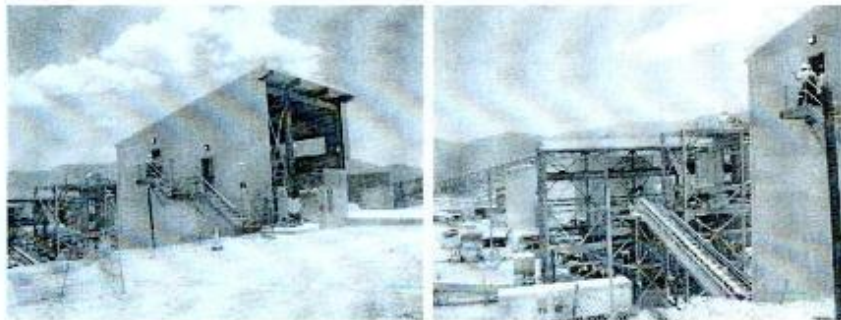
Las bandas transportadoras, cerca de 2000 metros, se encuentran instaladas, con los fijadores y arcos para colocar la protección y evitar con esto accidentes y levantamiento de polvos con el viento.

Imagen 20. Vista de la planta de proceso desde el punto de inicio del proceso.

Imagen 21. Vista general de las bandas de proceso que conectan la trituración primaria con la secundaria.
