ASUNTO: Informe del Resultado de la Inspección Técnica al Derecho Minero ESCOBAL, la cual se llevó a cabo los días 11, 12 y 13 de septiembre de 2013, de acuerdo a la programación establecida.

DERECHO MINERO:	ESCOBAL.
EXPEDIENTE:	LEXT-015-11
TITULAR:	Minera San Rafael, S.A.
ÁREA:	19.99500 Km ²
MINERALES Y/O ROCAS AUTORIZADAS:	Oro, Plata, Níquel, Cobalto, Cromo, Cobre, Plomo, Zinc, Antimonio y Tierras raras.
SITUACIÓN:	Activa
DEPARTAMENTO/MUNICIPIO:	Santa Rosa / San Rafael Las Flores
FECHA DE INICIO:	04/04/2013
FECHA DE VENCIMIENTO:	03/04/2038
PRÓRROGAS:	Ninguna

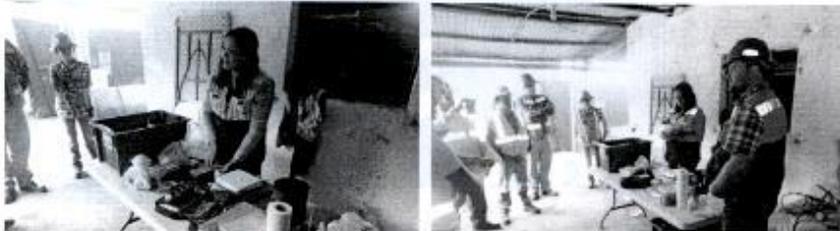
En campo, tal y como se acordó en la reunión se realizaron las pruebas de laboratorio sobre rocas previamente trituradas donde se pudieron observar los resultados al momento del ensayo; los valores se encontraban dentro del rango observado en la reunión previa. Dichos resultados fueron verificados en campo, no se cuenta con una copia de los mismos.

Imagen 3 y 4. Ensayo de PH en pasta, realizado en campo, sobre rocas previamente trituradas para verificar los valores presentados en la reunión previa.

Se realizaron pruebas físicas a la roca utilizando Ácido Clorhídrico (HCl), comprobando que existe presencia de carbonatos en la roca, mas sin embargo, no se pudo determinar la cantidad de los mismos, por lo que no se sabe si es suficiente para contrarrestar un posible drenaje ácido causado por los sulfuros de la roca.

1. Presentar los resultados del análisis de laboratorio efectuado a las rocas que se encuentran en el depósito de colas secas.
2. Mantener un estricto control sobre los pozos de visita que recolectan el agua de las posibles filtraciones del depósito de colas secas y de encontrarse agua en los mismos, realizar los análisis correspondientes al agua recolectada previo a descargarse en algún afluente.

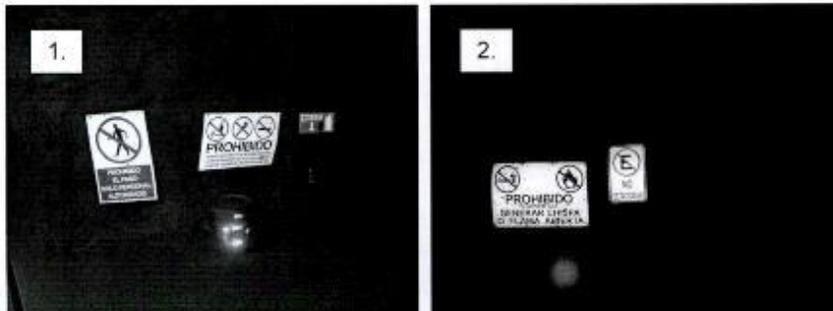
Fotografía 1 y 2. Señalización dentro del túnel.

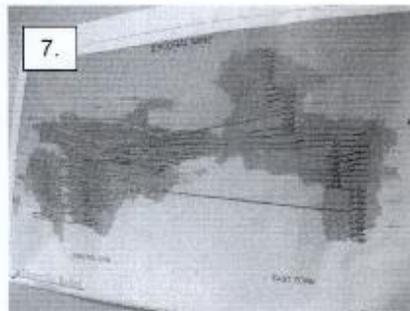
Fotografía 7. Plano de labores subterráneas.

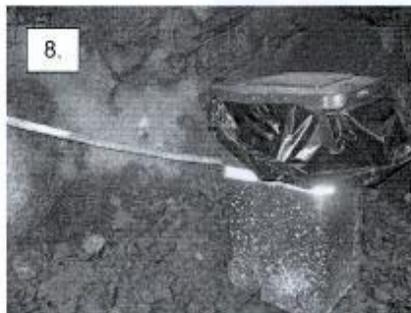
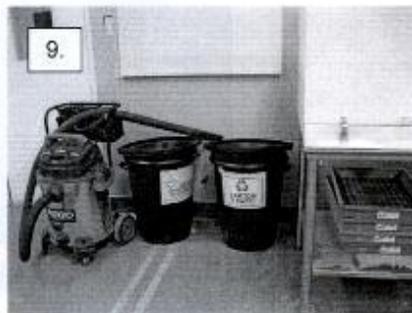
VI	Implementar tren de aseo, para evitar tiraderos de basura común y aquellos desechos que provienen de los materiales utilizados para realizar las voladuras.	SI	Cada unidad de trabajo es la encargada de recolectar sus desechos para luego ser trasladados a la Unidad Ambiental de la mina encargada de recolectarlos y disponer de los mismos.	ANEXO 1 Fotografía 8 y 9.

Fotografía 8 y 9. Recipientes de basura en mina subterránea y superficie, los cuales son retirados por el tren de aseo a cargo de la unidad ambiental.

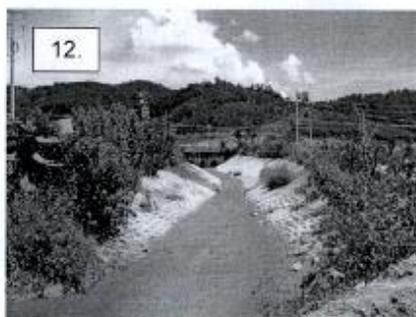
Fotografía 12. Se implementaron bordas de protección al lado de la quebrada "Escobal".

6. En cuanto a las bermas construidas a un lado de la Quebrada El Escobal, se debe presentar el diseño y planos finales de construcción de las mismas.

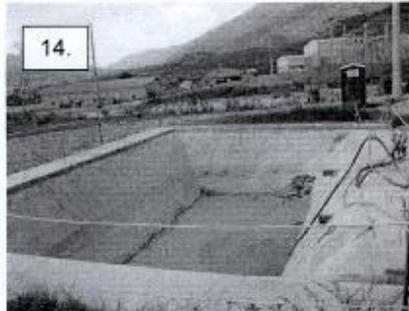
XIII	Limpiar y ordenar el área donde se localiza el lavado de vehículos, además de implementar medidas de mitigación adecuadas para la fosa de captación con el fin de evitar posible contaminación al suelo y subsuelo.	SI	Se efectuaron trabajos de revestimiento en el área de lavado de vehículos, cabe mencionar que dicha área es de carácter temporal.	ANEXO 1 Fotografía 14.

Fotografía 14. Área de lavado de vehículos debidamente impermeabilizada.

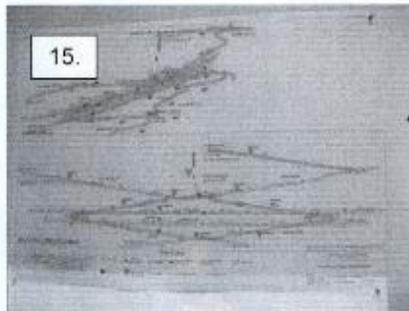
No.	Recomendaciones emitidas por el Departamento de Control Minero	SI/NO	Cumplimiento (avances a la fecha)	Evidencial/Observaciones
XIV	Indicar la razón por la cual se están utilizando los lodos provenientes de la planta clarificadora para la nivelación de la rampa de acceso a la trituradora primaria.	SI	Los lodos fueron retirados de las rampas y remplazados para estabilizar la misma. El material estéril se utilizó únicamente para patios.	
XV	Informar de los avances que se han tenido en la construcción de las rampas de accesos, cruceros, áreas de resguardo entre otros, para ello se debe realizar un perfil del avance que lleva el túnel, en el mismo se deben identificar los niveles de profundidad.	SI	Cuentan con planos de avance y planificación mensual de los mismos, cada plano debidamente identificado, con copias en los departamentos interesados. Al momento de la inspección se entregaron los mapas a técnicos de este Departamento y se tienen en el archivo correspondiente para su consulta.	ANEXO 1 Fotografía 15.

Fotografía 15. Informes mensuales de avances en mina subterránea.

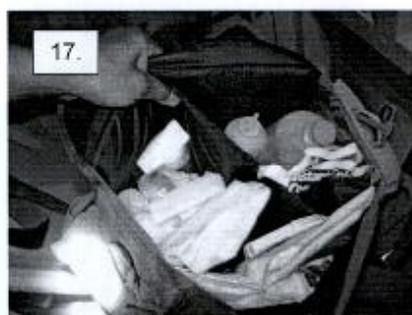
XVI	Continuar con la iluminación de las rampas del túnel, así como las áreas que se encuentren cercanas a fuentes de voltajes, nichos de resguardos y áreas seguras del túnel, esperando que se implementen en las zonas de avances.	SI	A medida que avanzan los trabajos del túnel también lo hacen los trabajos de iluminación dentro del mismo. Las áreas de importancia tales como fuentes, nichos, comedor y otros, se encuentran debidamente iluminadas.	ANEXO 1 Fotografía 16.
XVII	Informar sobre la implementación de los resguardos de seguridad que serán colocados en las áreas de instalaciones eléctricas y presentar la forma en que será adaptada con el diseño y conformación del área.	NO	Están pendientes de su colocación y se verificará el cumplimiento en próximas inspecciones.	
XVIII	Detallar el listado de medicamentos que contiene el botiquín instalado en el interior de la mina y a cuantas personas puede cubrir los mismos, en caso de emergencia.	SI	Los botiquines no contienen medicamentos, únicamente equipo básico de salvamento e insumos de primeros auxilios en caso de accidente. La información y detalles es manejada por la unidad de seguridad industrial.	ANEXO 1 Fotografía 17.

Fotografía 17. Los botiquines no cuentan con medicamento, únicamente insumos destinados al tratamiento de heridas superficiales.

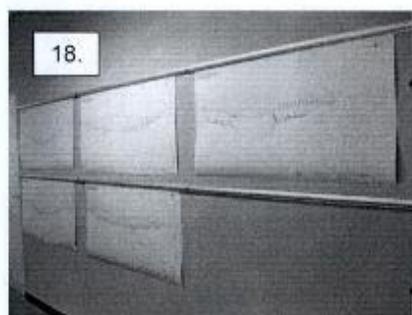
XIX	Se solicita que se genere un archivo de los planos del control del diseño de la obra subterránea a fin de comprobar en futuras inspecciones los trabajos realizados y que estén disponibles cuando el inspector lo requiera.	SI	El archivo de planos se encuentra disponible en las oficinas de seguridad industrial y las oficinas de mina subterránea, así como dentro del túnel.	ANEXO 1 Fotografía 18.

Fotografía 18. Archivo de planos ubicados dentro de las oficinas de mina subterránea.

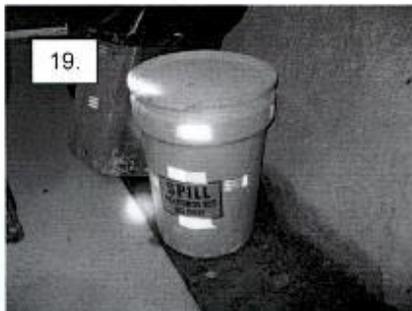
Fotografía 19. Kit para manejo de derrames dentro del túnel.

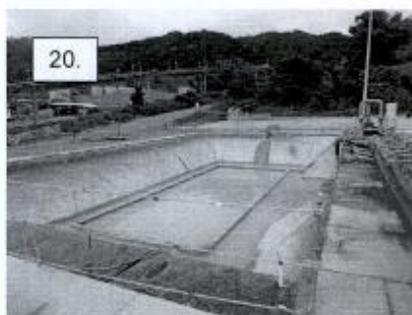
Fotografía 20. Fosa Clarificadora debidamente impermeabilizada.

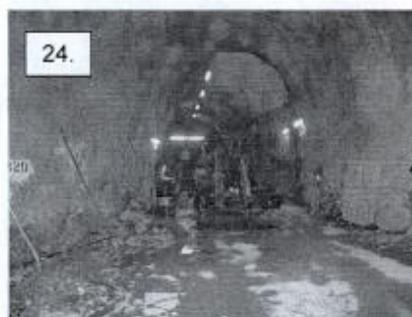
XXIII	De acuerdo a la información solicitada en el inciso anterior, se requiere a la entidad titular impermeabilizar la fosa cercana al clarificador.	NO	La fosa se encuentra sin impermeabilizar.	
XXIV	Continuar con las mejoras referentes a la señalización, esto de acuerdo a los estándares internacionales.	SI	Se verificó la debida implementación de la señalización en las diversas áreas del proyecto.	ANEXO 1 Fotografía 21 y 22.
XXV	Llevar estricto control para que todo su personal utilice el equipo de protección personal completo.	SI	La unidad de seguridad industrial vela porque todo el personal, contratistas y visitantes posean el equipo de protección personal completo.	ANEXO 1 Fotografía 23.
XXVI	Mantener orden y limpieza en las áreas donde se realizan trabajos de perforación exploratoria y apertura de pozos.	SI	Se mejoró el orden y limpieza en las áreas de exploración, tanto en superficie como en mina subterránea.	ANEXO 1 Fotografía 24.

Fotografía 24. Trabajos exploratorios en áreas limpias y ordenadas.

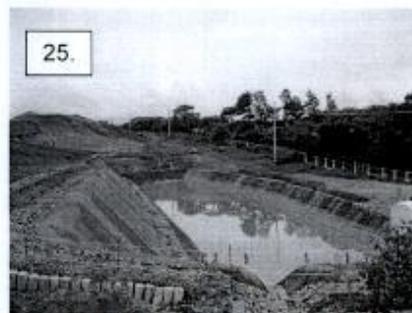
XXVII	Que se impermeabilicen las fosas de sedimentación utilizadas en los pozos de exploración y agua para evitar la infiltración total del agua conteniendo aditivos. Asimismo, los sedimentos deben ser tratados y dispuestos adecuadamente. Las fosas deben estar circuladas y rotuladas para evitar accidentes.	SI	Las fosas fueron reconvertidas y reforestadas, existen algunas fosas en otros puntos que aún están siendo utilizadas y se encuentran debidamente identificadas.	ANEXO 1 Fotografía 25.

Fotografía 25. Fosas de sedimentación debidamente impermeabilizadas.

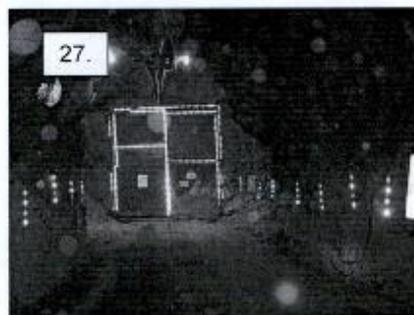
IX	Implementar alarmas de tipo sonora o luminosa.	SI	Se cuenta con un sistema de alarmas luminosas y al momento de una emergencia se utiliza un gas fétido que alerta a los trabajadores en mina subterránea para salir de la misma. Así mismo la comunicación por radio sirve para controlar las emergencias.	ANEXO 1 Fotografía 27.

Fotografía 27. Puerta automática con alarmas sonoras y luminosas.
