Guatemala 10 de diciembre de 2013

**ASUNTO:** Informe del Resultado de la Inspección Técnica al Derecho Minero ESCOBAL, la cual se llevó a cabo los días 02 al 06 de diciembre de 2013, de acuerdo a la programación establecida.

<b>DERECHO MINERO:</b>	ESCOBAL
<b>EXPEDIENTE:</b>	LEXT-015-11
<b>TITULAR:</b>	Minera San Rafael, S.A.
<b>ÁREA:</b>	19.99500 Km <sup>2</sup>
<b>MINERALES Y/O ROCAS AUTORIZADAS:</b>	Oro, Plata, Níquel, Cobalto, Cromo, Cobre, Plomo, Zinc, Antimonio y Tierras raras.
<b>SITUACIÓN:</b>	Activa
<b>DEPARTAMENTO/MUNICIPIO:</b>	Santa Rosa / San Rafael Las Flores
<b>FECHA DE INICIO:</b>	04/04/2013
<b>FECHA DE VENCIMIENTO:</b>	03/04/2038
<b>PRÓRROGAS:</b>	Ninguna

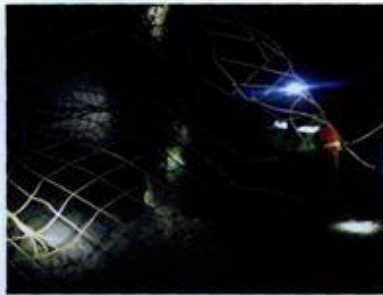
Imagen 01. Estado deficiente de la malla

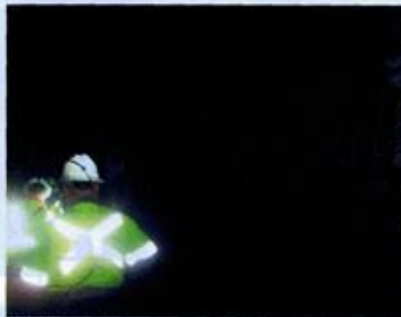
En la zona de avance del túnel a los niveles inferiores por encontrar una roca demasiado fracturada se requiere un sostenimiento mayor para evitar colapsos en el mismo, razón por la cual los avances son lentos. Se recomienda hacerle un mantenimiento al sostenimiento colocado y recomponer a lo largo del túnel las zonas en la que la malla está destruida y los pernos de anclaje están desprendidos.

Imagen 02. Malla de refuerzo en mal estado y se requiere reforzamiento.

- o **En cuanto a las labores subterráneas**
  1. Se recomienda hacer mantenimiento y recomponer a todo lo largo del túnel el sostenimiento instalado (mallas, pernos, concreto lanzado) que presente deficiencias, ya que existen muchas zonas donde la malla está destruida y los pernos de anclaje están desprendidos.

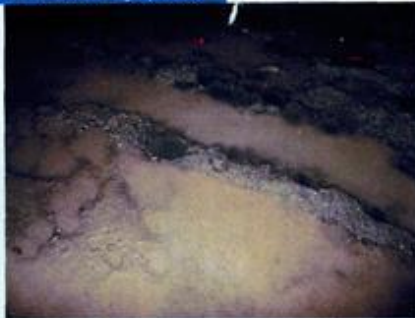
La presencia de agua en varios niveles se hace evidente y en anteriores ocasiones se solicitó que se canalizaran para evitar el deterioro del túnel, así como el control de la posible contaminación de agua por hidrocarburos que derrama la maquinaria de perforación, al entrar en contacto directo con la maquinaria o cualquier otro equipo de trabajo o transporte .

Si bien es cierto se encuentra filtración de agua de forma natural en la roca, la misma debe ser canalizada tal como se ha requerido en otras ocasiones, ya que a la fecha no se ha cumplido dicho requerimiento y se considera urgente para evitar percances.

La presencia de mucha agua en las labores mineras, puede provocar debilitamiento de la estructura de las paredes del túnel, además estas se pueden contaminar sobre todo con el tránsito de vehículos por las galerías y por proceso de filtración el acuífero profundo también.

Imagen 04. Túnel con mucha presencia de agua, donde falta canalización, la cual se ha solicitado en otras ocasiones.

Se reitera la necesidad de canalizar las aguas y enviarlas a los sumideros para evitar que esta circule por todo lo largo del piso del túnel y lo pueda deteriorar causando accidentes.

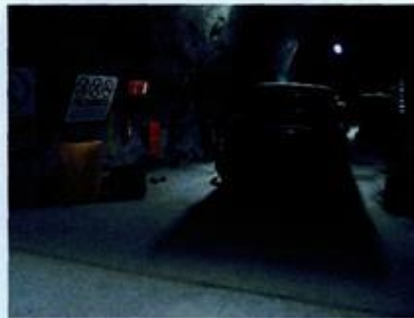
Imagen 06. Vehículo al interior del polvorín, en la zona de almacenamiento de los nonel y partes eléctricas.

En la zona donde almacenan las partes eléctricas requiere de mayor ventilación, ya que al momento de entrar se observó la falta de aire fresco.

Así mismo, en esta zona no se pueden estacionar ningún tipo de vehículos dentro del polvorín, ya que una chispa o falla eléctrica al momento del encendido puede ocasionar accidentes lamentables.

5. Dentro del polvorín no se pueden estacionar ningún tipo de vehículos, ya que una chispa o falla eléctrica al momento del encendido puede ocasionar incidentes, se recomienda mantener un control estricto de seguridad minera en el área ya que en la misma se encuentran materiales de alto impacto.

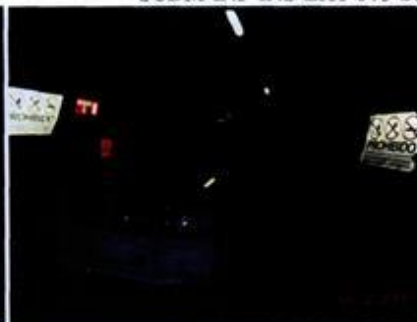
Imagen 08. Vehículo estacionado en retroceso donde se encuentran los estopines, detonadores y retardos dentro del polvorín.

No se permite por normas de seguridad que existan elementos que puedan ocasionar chispas cerca de elementos explosivos y sin embargo lo están haciendo y es responsabilidad de seguridad minera esta anomalía.

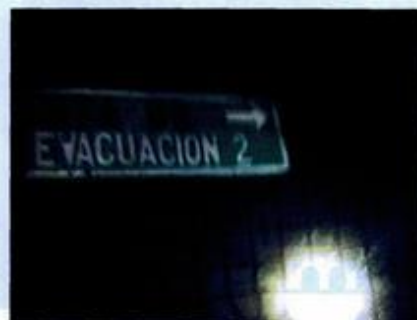
Imagen 15. Señalización en mal estado y colocada deficientemente.

Es necesario aumentar las señales vehiculares, peatonales y de ubicación en todo el túnel, ya que el circuito de transporte aumenta y así mismo aumentan los riesgos.

6. Mucha de la señalización dentro del túnel se encuentra deteriorada, por lo que es necesario implementar nueva señalización y continuar señalizando a lo largo del túnel mientras se va avanzando.

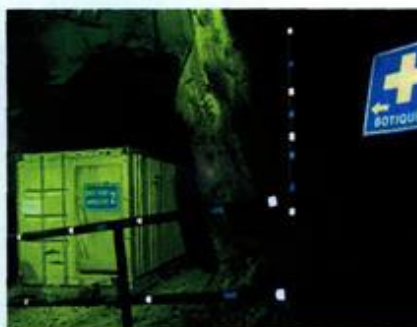
Cuando instalaron estos nichos de seguridad se recomendó que se ventilaran ya que presentaban un olor a pintura penetrante y en esta visita no se observaron cambios al respecto, por lo que se ratificó la recomendación en campo para que se tomen las acciones necesarias y corregir dicha situación.

Imagen 16. Nicho o refugio de seguridad.

Se recomienda la construcción y buen servicio de estos nichos de seguridad, el cual servirá como área de protección de los trabajadores en casos de emergencias.

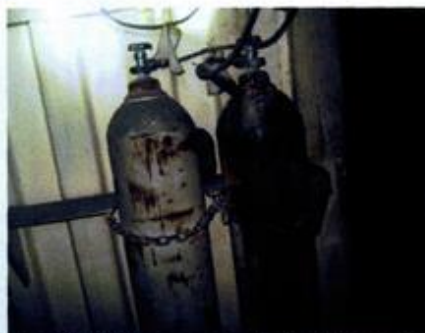
Los equipos que utilizan parece ser que es para salir del compromiso y no está visto como la manera de preservar la integridad física de sus trabajadores.

Imagen 18. Estado en que están los cilindros de oxígeno.

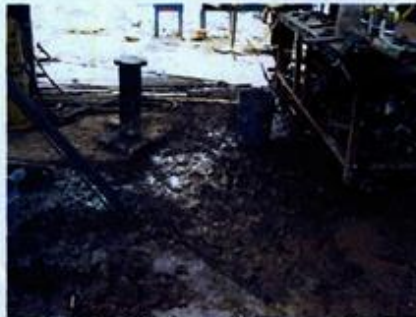
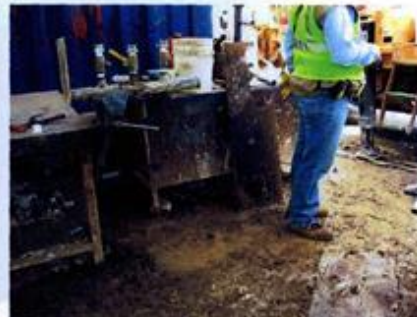
Imagen 20 y 21. Área de taller al ingreso del portal oeste. Se observa la cantidad de lodo en el suelo y que las condiciones no son las adecuadas para el correcto desarrollo de las actividades.

El taller de soldadura, activo al momento de la visita, no está en condiciones para funcionar sobre todo por seguridad y se solicitó a la empresa minera que suspendiera esa área por cuestiones de seguridad y contaminación por la mezcla del agua del lavadero de la maquinaria y el tránsito de los camiones y maquinaria de explotación.

10. Se recomienda a los titulares del derecho minero que cierren y prohíban las actividades que desarrollan al ingreso del portal oeste como son taller, lavadero de maquinaria, cargue y descargue de material. Desde el punto de vista de seguridad minera no se puede montar en la entrada al túnel todas estas áreas de servicios, ya que puede ocasionar graves daños a la vida de los trabajadores por la salida de vehículos cargados

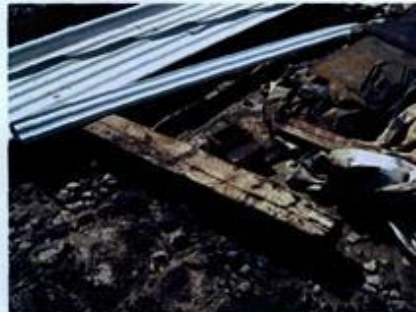
Imagen 23. Condiciones del área de taller frente al portal oeste.

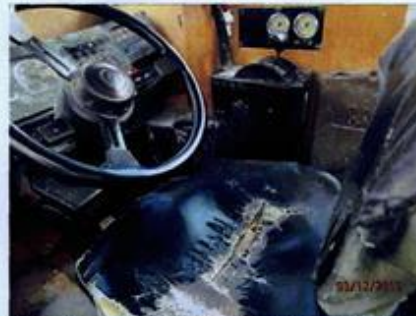
Imagen 24. Sillones en mal estado de maquinaria que se utiliza en mina.

Los sillones de la maquinaria se encuentran en mal estado, esto no permite que los trabajadores ejecuten sus tareas con la comodidad necesaria, ya que los turnos son extensos.

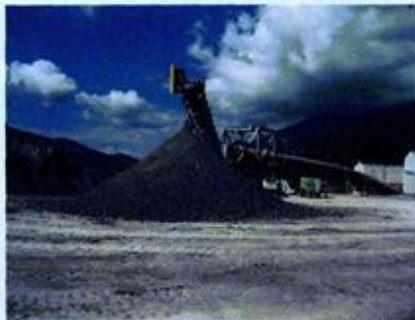
Imagen 25. Caída de material en el área de stacker.

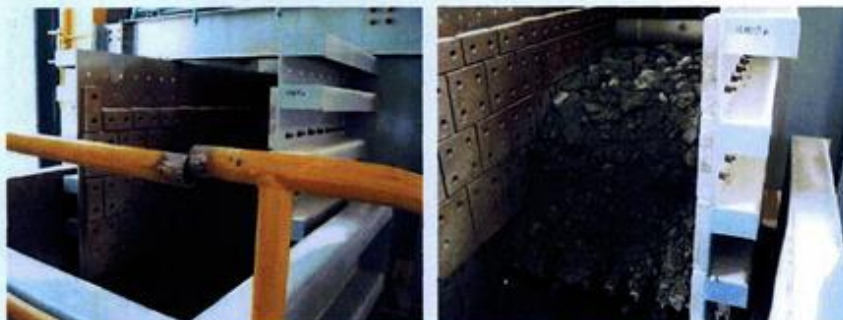
Imagen 38. Pasamanos en malas condiciones.

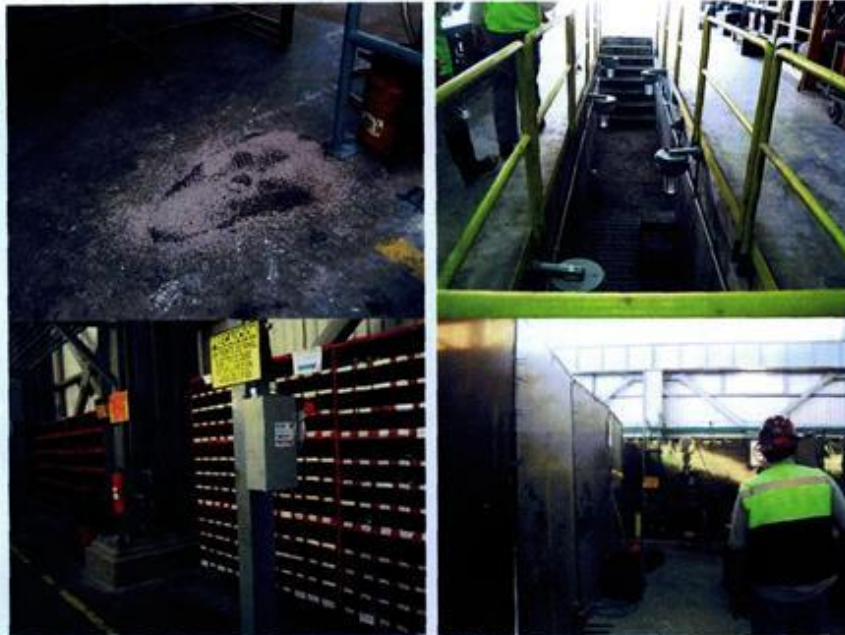
Imagen 48. Derrame en área de taller, debidamente controlado.

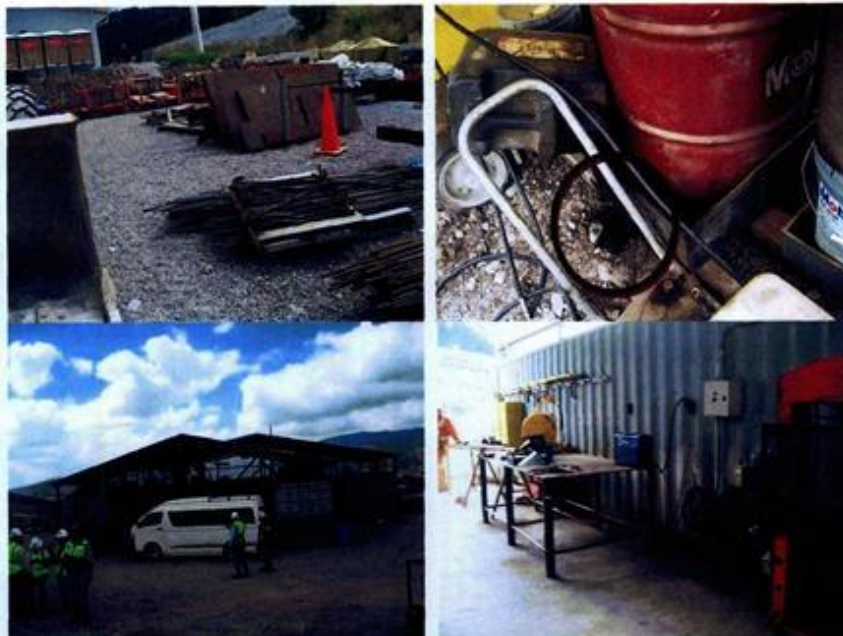
Imagen 52. Bodega de insumos y materiales a la intemperie.

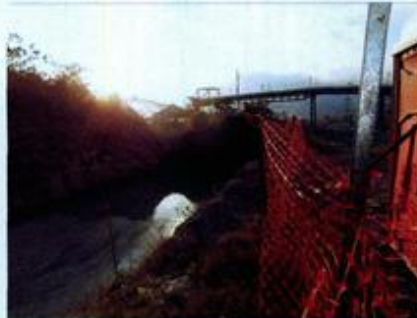
La fosa no se encuentra impermeabilizada ni con protección adecuada y no se puede tomar como una estructura temporal después de más de un año de operación. Así mismo la empresa indicó que dichos lodos no generan contaminación alguna como lo refleja la información presentada en memorial de fecha 30 de octubre de 2012, sin embargo, dicha fosa debe conformarse adecuadamente, se debe proteger, señalizar y se debe tener un estricto control sobre los lodos que se depositan en ella.

Imagen 64. Área de fosa sedimentadora de lodos, cercana al clarificador.

9. El manejo de partículas en suspensión cercano al área de chatarra es deficiente, se debe mejorar en gran manera.
10. La fosa cercana al clarificador a la cual se ha recomendado con anterioridad que se impermeabilice y se tenga un mejor manejo de la misma continúa sin cumplir las recomendaciones emitidas por este departamento.

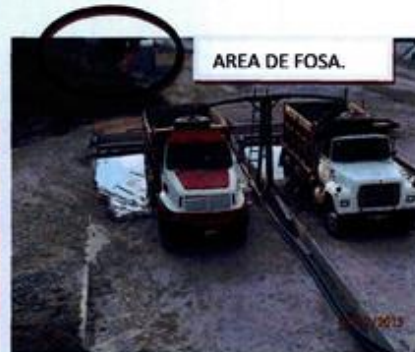
Imagen 65. Ubicación de fosa cercana al clarificador.

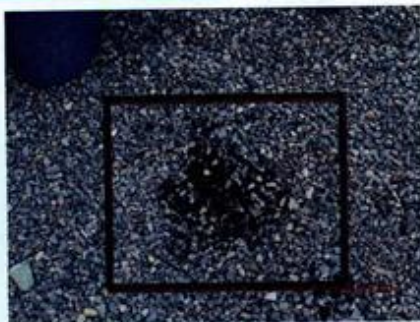
Se encontró un derrame de combustible (diésel) cercano al área de almacenamiento del mismo, dicho derrame fue tratado por personal de APR, se retiró el piedrín y la capa de suelo donde fue encontrado el derrame.

Imagen 66. Derrame de diésel en el suelo del taller de generación eléctrica.
