ASUNTO: Informe del Resultado de la Inspección Técnica al Derecho Minero ESCOBAL, la cual se llevó a cabo los días 02 al 06 de diciembre de 2013, de acuerdo a la programación establecida.

DERECHO MINERO:	ESCOBAL.
EXPEDIENTE MEM:	LEXT-015-11
TITULAR:	Minera San Rafael, S.A.
ÁREA:	19.99500 Km ²
MINERALES Y/O ROCAS AUTORIZADAS:	Oro, Plata, Níquel, Cobalto, Cromo, Cobre, Plomo, Zinc, Antimonio y Tierras raras.
SITUACIÓN:	Activa
DEPARTAMENTO/MUNICIPIO:	Santa Rosa / San Rafael Las Flores
FECHA DE INICIO:	04/04/2013
FECHA DE VENCIMIENTO:	03/04/2038
PRÓRROGAS:	Ninguna
COORDENADAS UTM DEL RECORRIDO QUE SE REALIZÓ DENTRO DEL DERECHO MINERO:	1. N-1601024 E-0805537 (Referencia dentro del derecho.) 2. N-1601282 E-0806244 (Referencia) 3. N-1600675 E- 0805528 (Deposito de Colas Secas.)

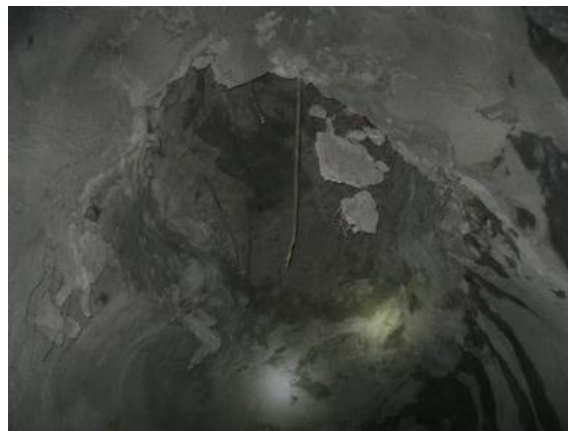
Imagen 03. Chimenea en el nivel 1365, la cual la están ensanchando y reforzando.

El diámetro de la chimenea es de 6 metros, calculada para un caudal de 500 m³/seg de aire. De acuerdo al RMR tienen una estructura de soporte de 0 a 32 metros lo refuerzan con anillos de acero e inyección de concreto, de los 32 a 130 metros se tienen tres tipos de soportes:

Tipo 1.- Para RMR > 45 pernos + 3” de concreto. Tipo 2.- Para RMR 25 > 45 pernos + 4” de concreto. Tipo 3.- RMR > 25 según condiciones observadas, soportes de accesos laterales y anclas de cable. Una vez terminada la chimenea en el nivel 1365 instalarán un extractor de 1250

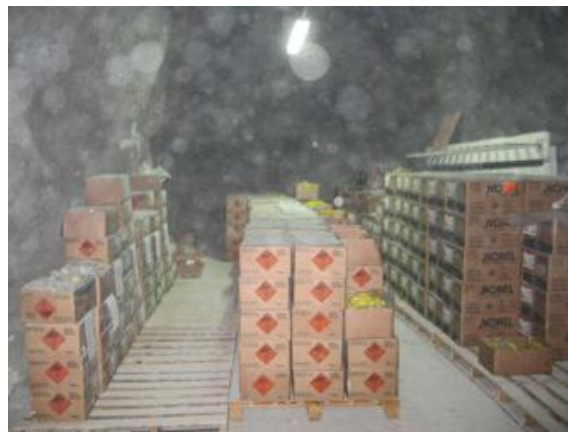
Imagen 09. Nones y cable de los explosivos.

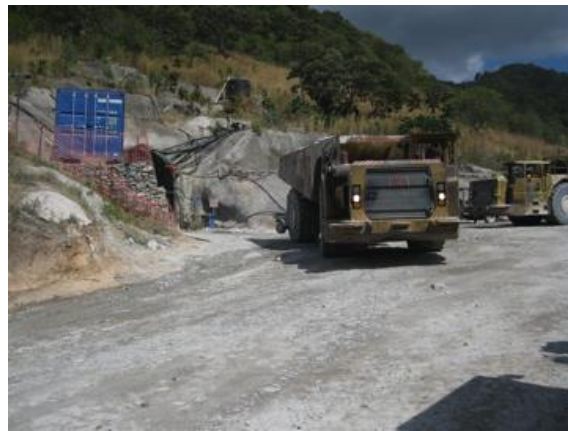
Imagen 19. Ingreso al túnel por el portal oeste.

Se pudo observar que al ingreso al túnel por el portal oeste tienen instalados una serie de servicios mineros como son taller, lavadero de maquinaria, cargue y descargue de material. Desde el punto de vista de seguridad minera no se puede montar en la entrada al túnel todas estas áreas de servicios, ya que puede ocasionar graves daños a la vida de los trabajadores por la salida de vehículos cargados con material proveniente del túnel, tener un lavadero de maquinaria y estacionamiento de maquinaria.

8. Crear un sistema alternativo de comunicación que se adecue a las características del proyecto en caso fallara el sistema de radio comunicación.
9. Se deben cerrar y prohibir las actividades que se desarrollan al ingreso del portal oeste como son taller, lavadero de maquinaria, cargue y descargue de material.

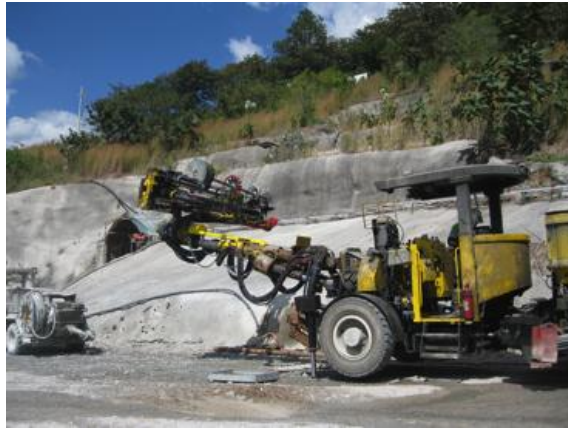
El taller de soldadura, activo al momento de la visita, no está en condiciones para funcionar sobre todo por seguridad y se solicitó a la empresa minera que suspendiera esa área por cuestiones de seguridad y contaminación por la mezcla del agua del lavadero de la maquinaria y el tránsito de los camiones y maquinaria de explotación.

Imagen 22. Área de estacionamiento de maquinaria y lavadero de la misma.

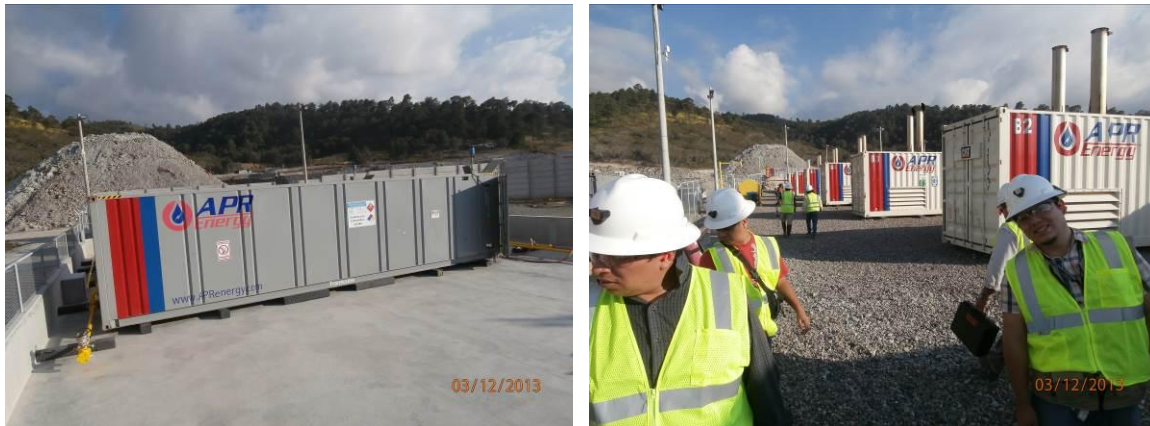
Las condiciones generales de operación de la planta son adecuadas, sin embargo la calidad de funcionamiento y generación será evaluada en próximas inspecciones.

Imagen 68 y 69. Instalaciones de la planta de generación de energía.

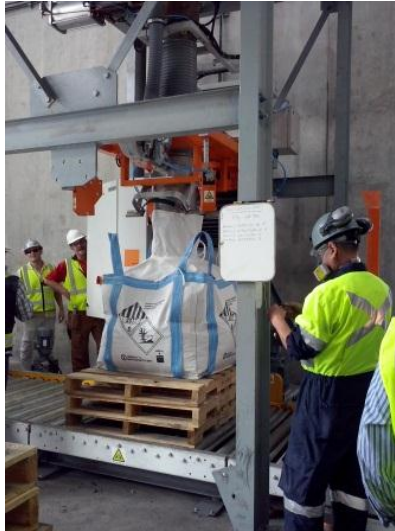
Imagen 75. Personal que labora en el despacho de mineral con concentrado de plomo no cuenta con su EPP completo para dicha actividad.
