**ASUNTO:** Informe del resultado de la Inspección Técnica al Derecho Minero "ESCOBAL", LEXT-015-11, la cual se llevó a cabo del 28 al 30 de mayo del 2014, de acuerdo a programación establecida en el Departamento de Control Minero.

<b>Nombre del Derecho Minero:</b>	<b>"ESCOBAL"</b>
<b>No. de Registro:</b>	<b>LEXT-015-11</b>
<b>Titular :</b>	<b>Minera San Rafael, S.A.</b>
<b>Área Otorgada:</b>	<b>19.99500Km<sup>2</sup>.</b>

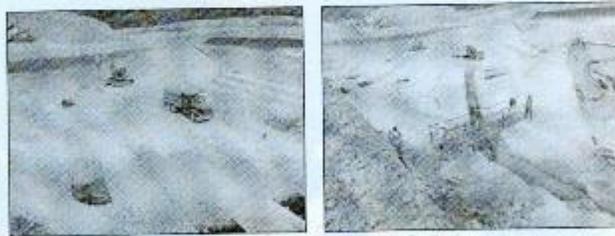
Depósito de colas secas, ubicado en Coordenadas UTM NAD 27 Central N-1600762, E-0805990, altura de 1150 metros snm.

1. Que en el Depósito de Colas Secas se implemente un programa o sistema de limpieza para retirar o eliminar los desechos sólidos que contiene el material estéril que se está utilizando como relleno y que estos desechos sean depositados en el área que corresponda, ya que de no retirarse estos residuos, podría incidir en la compactación del depósito y haber infiltraciones. Que se cumpla lo propuesto en el Estudio de Impacto Ambiental con respecto al proceso de esparcimiento y compactación en capas de 30 centímetros máximo cada capa; esto debe realizarse de manera sistemática para garantizar el sellamiento y compactación adecuados para evitar infiltraciones a las capas inferiores. Definir la influencia de las fallas que rodean el depósito con el fin de comprobar la influencia de éstas en la posible infiltración de aguas hacia el área del Depósito de Colas Secas.

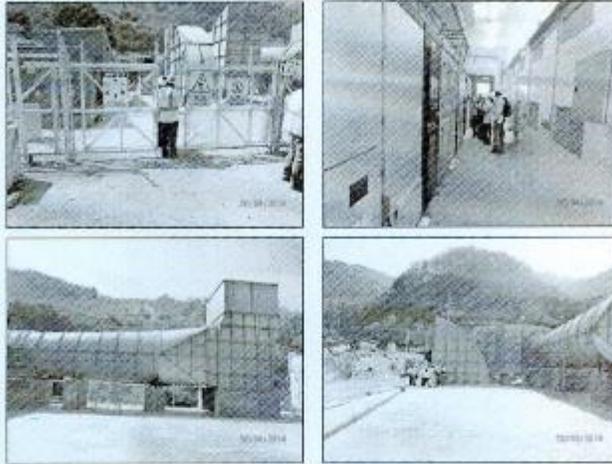
Chimenea de ventilación, ubicada en Coordenadas UTM NAD 27 Central N-2602329, E-0806585 a un nivel de 1406 metros snm. En las fotografías se observa el ingreso principal, el panel de control y estructura de la chimenea. Estas instalaciones se localizan en el ingreso al portal Este de la mina.

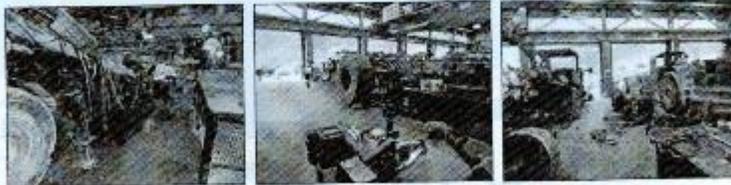
Fotos del exterior e interior del taller mecánico

4. **TALLER MECÁNICO:** Se hizo un recorrido por el área de taller mecánico, precisamente cuando se realizaba cambio de turno del personal, en el recorrido se observó que se hacía la limpieza de la plancha de cemento que cubre toda la superficie de esta infraestructura, con el objeto de limpiar los residuos de aceites, grasas, etc., estos trabajos los hacen en seco utilizando para el efecto wype, los desechos utilizados son depositados en toneles o bolsas que posteriormente son retirados del área, utilizan bandejas para coleccionar los aceites e hidrocarburos obtenidos en las reparaciones mecánicas, el aspecto negativo que se pudo observar es que cuando barren, la tierra con residuos de hidrocarburos no es depositada en lugares adecuados para su tratamiento, se observó que algunos residuos son arrojados directamente al suelo en el perímetro del taller. Se encontraron varios puntos donde hay rotulación de extintores, pero sin los extintores situación que debe ser subsanada, también se observó que en esta área no existe una canalización con su rejilla de seguridad en los límites de la plancha de cemento que impermeabiliza el suelo, la cual sirve para canalizar y atrapar las aguas superficiales y con posible contenido de hidrocarburos y evitar que estos tengan contacto con el suelo. Se encontraron muchos puntos donde se observaron manchas de hidrocarburos en el suelo.

6. En el taller mecánico se encontró deficiencias en cuanto al manejo de los extintores, ya que no son colocados en los lugares establecidos o rotulados, se observó que no hay un manejo adecuado de la tierra contaminada que se acumula durante las tareas de limpieza, la cual en algunos casos es tirada en las afueras del taller, se localizaron varias manchas de hidrocarburos (aceites, grasas, combustibles u otros) en el exterior del taller, además que no se cuenta con un sistema de canalización (con rejillas) en el perímetro del taller para encausar y depositar el agua superficial que contenga trazas de hidrocarburos, producto de las reparaciones mecánicas de maquinaria pesada y vehículos. Otro de los aspectos encontrados es la falta de ordenamiento, ya que en la parte trasera del taller mecánico se localizó apilamiento de objetos de forma desordenada.

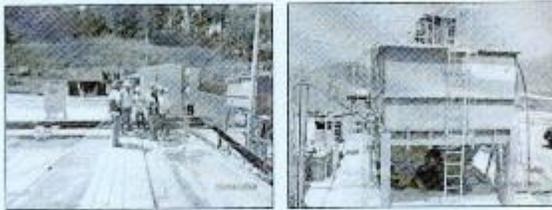
4. **CLARIFICADOR:** En este sector solamente se hizo un recorrido para conocer detalles del proceso de clarificación del agua procedente de la mina. Acá lo que se observó es que al igual que la mayoría de instalaciones visitadas, se necesita una mejor señalización y recolección de basura o desechos sólidos para enviarlos a un lugar adecuado para el efecto.

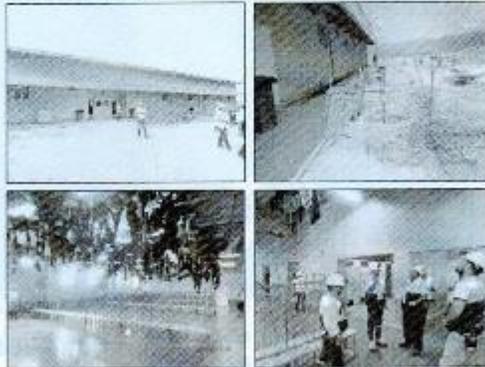
4. **VESTIDORES Y BAÑOS GENERALES:** De la misma manera se hizo un recorrido por el interior de las instalaciones de vestidores y baños generales que son utilizados por el personal operativo; en estas instalaciones se observó mucha limpieza y orden. Frente a estas instalaciones se está construyendo actualmente un salón de usos múltiples o para reuniones.

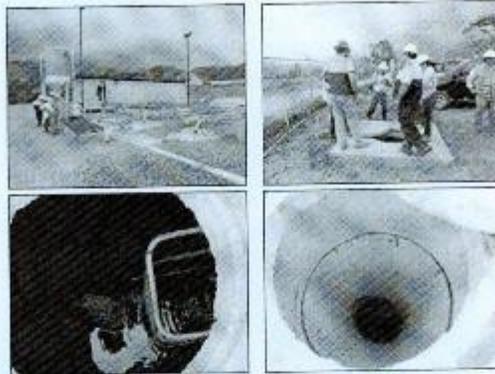
4. **PLANTA DE TRATAMIENTO DE AGUA DOMÉSTICA O RESIDUAL:** Se realizó un recorrido en la planta de tratamiento para conocer su funcionamiento y se aprovechó para inspeccionar los pozos de visita ubicados en ese sector.

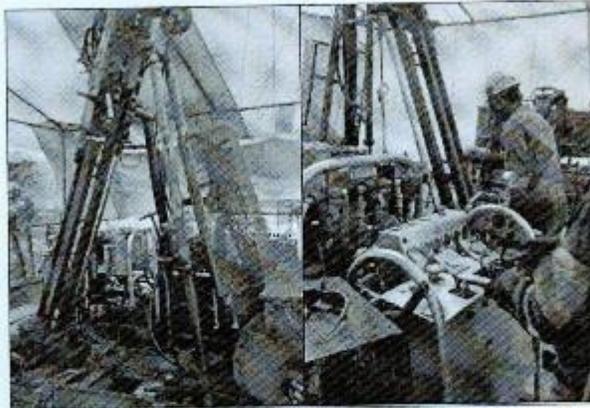
*Pozo de perforación a cargo de la empresa contratista KLDANE, la cual se encontró realizando cambio de tubería el momento de la inspección de campo.*

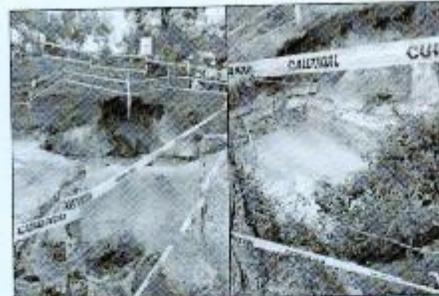
Pileas donde se depositan los fluidos del pozo de perforación, para reciclar dichos fluidos.

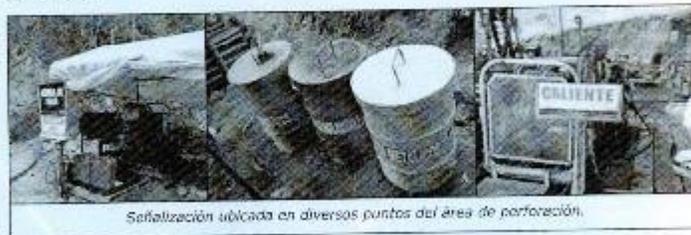
Señalización ubicada en diversos puntos del área de perforación.

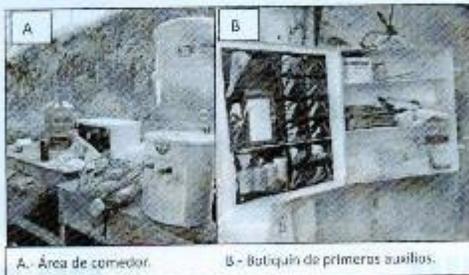
A- Área de comedor.

B- Botiquín de primeros auxilios.

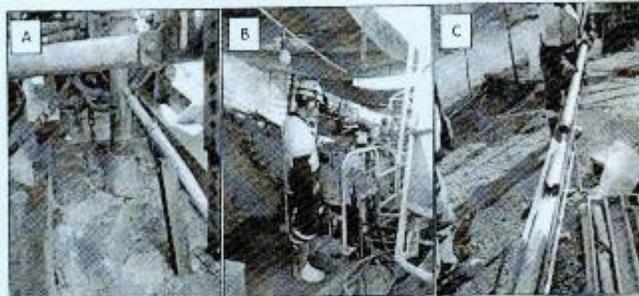
- A. Perforación de pozo.
- B. Perforista manejando la maquinaria para llevar el control del pozo.
- C. Núcleo de roca extraído del pozo de perforación.

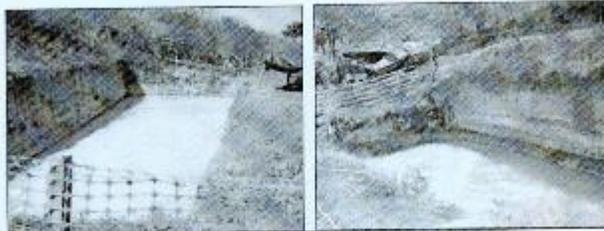
*Piletas de agua que es recirculada en el pozo.*

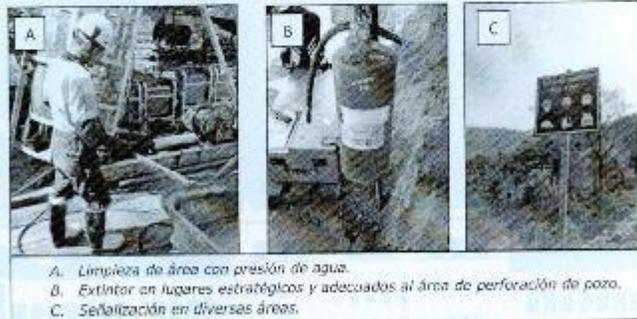
- A. Limpieza de área con presión de agua.
- B. Extintor en lugares estratégicos y adecuados al área de perforación de pozo.
- C. Señalización en diversas áreas.

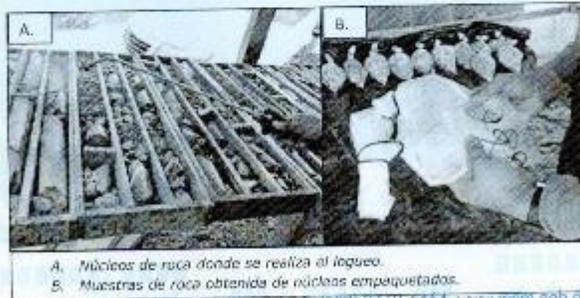
A. Núcleos de roca donde se realiza el logueo.  
B. Muestras de roca obrada de núcleos empaquetadas.

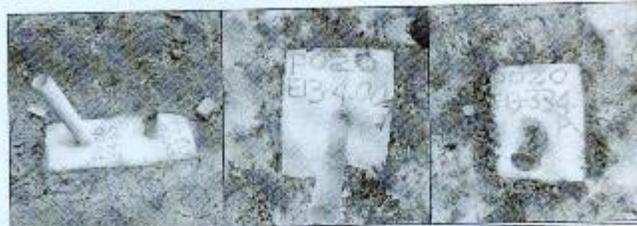
Puntos de perforaciones que poseen una plancha de concreto y tubo pvc para protección de la perforación.

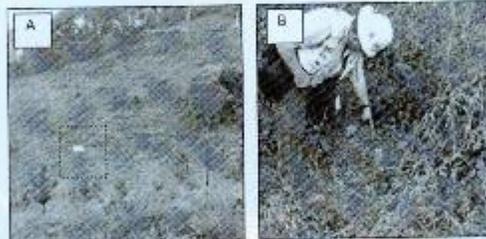
- a. Zona donde se encontró una plataforma de perforación la cual ha sido recuperada.
- b. Pozo de perforación que se encuentra en proceso de recuperación.
