Guatemala, 06 de octubre de 2016.

Informe de la visita técnica realizada a la Aldea La Cuchilla del municipio de San Rafael Las Flores, del Departamento de Santa Rosa, el día 29 de septiembre de 2016.

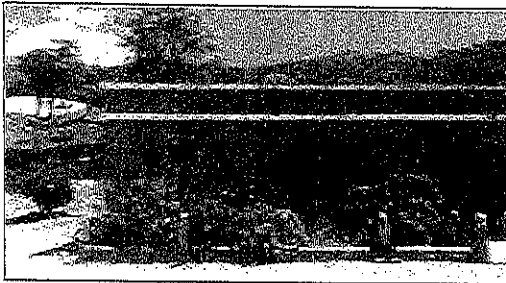
Vivienda ubicada en Aldea Los Planes donde se encuentra instalado el sismógrafo.
Coordenadas E805630 - N1601802

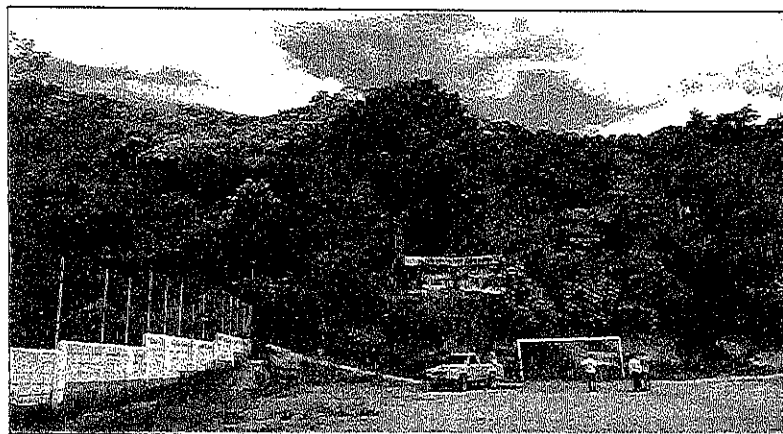
Vista parcial del Campo de Futbol de la Aldea La Cuchilla. Coordenadas E806472-N1601923 y E806446-N1601938

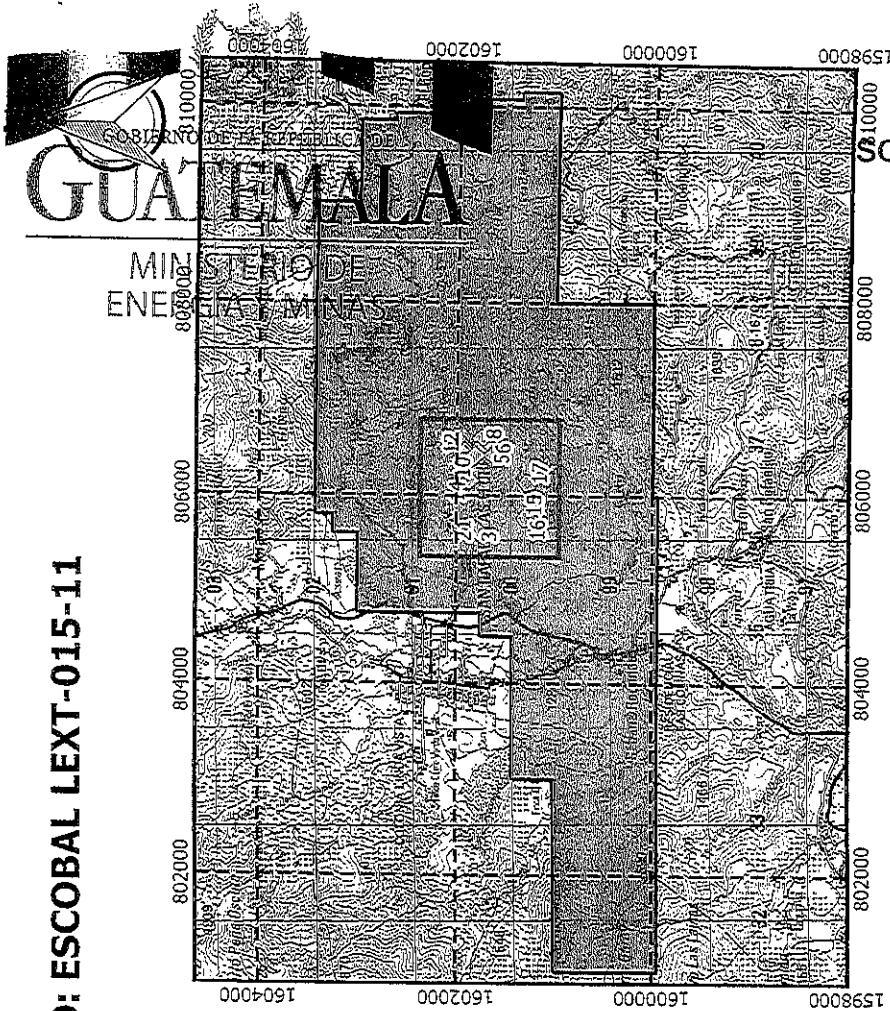
Para ubicar los puntos visitados, se adjunta un mapa, en el cual se puede observar la posición de cierta infraestructura de la mina, obtenida de inspecciones técnicas realizadas al derecho minero "Escobal" y su relación con la Aldea La Cuchilla.
