ASUNTO: Informe del resultado de la Inspección Técnica Interinstitucional al Derecho Minero "ESCOBAL", LEXT-015-11, la cual se llevó a cabo del 17 al 20 de noviembre del 2014, de acuerdo a programación establecida en el Departamento de Control Minero.

Nombre del Derecho Minero:	"ESCOBAL"
No. de Registro:	LEXT-015-11
Titular :	Minera San Rafael, S.A.
Área Otorgada:	19.99500Km².
Minerales Autorizados:	Oro, Plata, Níquel, Cobalto, Cromo, Cobre, Plomo, Zinc, Antimonio y tierras raras.

Municipio/Departamento: San Rafael Las Flores / Santa Rosa

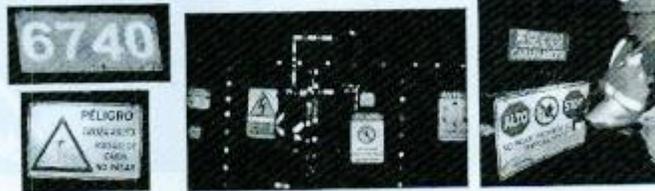
- ❖ **SEÑALIZACIÓN EN EL INTERIOR DEL TÚNEL:** La señalización en el interior del túnel es aceptable, sin embargo sería conveniente colocar rótulos indicando puntos de ubicación, información que sería muy útil para las personas que ingresan al túnel y facilitaría la evacuación de las áreas en caso de emergencia.

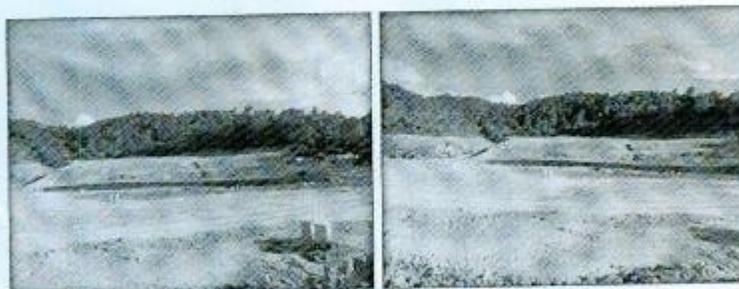
Depósito de colas secas, ubicada en Coordenadas UTM NAD 27 Central N-1600677, E-0805362.

- 4. **DEPÓSITO DE COLAS SECAS:** En el recorrido por el depósito de colas secas, se observó que se continúa con los trabajos de compactación de suelo, los trabajos de construcción de drenajes ya están finalizados, las colas secas se están manejando con un rango menor al 14% de humedad, manteniéndose con el 11 % al 13 %. Se realizó un recorrido por la parte alta, específicamente donde está ubicada la falla, para verificar las medidas implementadas para el manejo del agua superficial; se observó que se construyó una zanja o canal (sin revestimiento) para la recolección del agua de lluvia, la cual es arrastrada hacia la parte más baja, donde se localiza el depósito de colas secas. Según indicaciones del personal encargado en el área del depósito, no existe riesgo de que el agua captada por el canal, se filtre al depósito, ya que existe un sistema de drenaje óptimo para el manejo del agua, además que las condiciones del invierno pasado contribuyeron a que la cantidad de agua fuera mucho menor. En algunos puntos se observaron grietas en la superficie y pequeñas acumulaciones de agua.

2. Al momento de la inspección de campo se observó agua reposada en un sector del depósito de colas secas, se localizaron grietas en algunos sectores ya compactados.

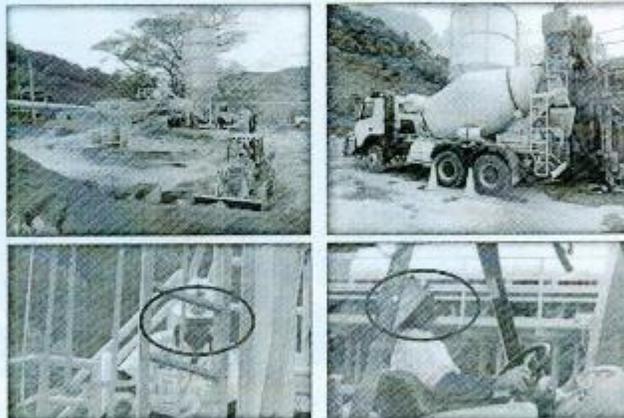
4. **PLANTA DE ELABORACIÓN DE CONCRETO (CONCRETERA):** Se realizó un recorrido por la planta de elaboración de concreto (shoot-crete), este material es utilizado principalmente para recubrir las paredes del túnel en los frentes de avance y en tramos del túnel donde sea requerido. Durante la inspección se observó que el personal no estaba utilizando correctamente el Equipo de Protección Personal, ya que en este sector se producen partículas en suspensión y los trabajadores no estaban utilizando mascarillas, estando en el sector un Supervisor del Área de Seguridad Industrial o Minera.

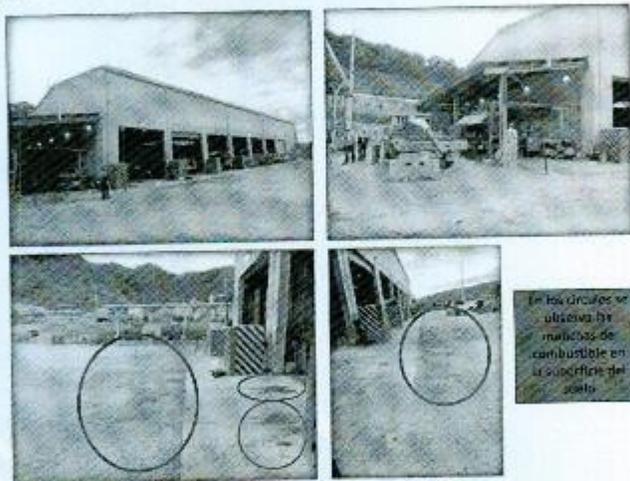
Vista del Taller Mecánico desde el exterior.

4. **TALLER MECÁNICO:** Nuevamente se hizo un recorrido por las instalaciones del Taller Mecánico, esta área es la de mayor preocupación, por el tipo de actividades que se realizan, donde se utilizan muchos productos derivados de petróleo, esto conlleva que se produzcan derrames en la superficie del suelo. A pesar de que se realiza una limpieza constante de las áreas afectadas, no existen instalaciones adecuadas para el manejo de estos residuos, que en ocasiones producen un impacto visual negativo. Se observó que se realizan reparaciones de maquinaria fuera del perímetro donde existe loza de concreto, observándose manchas de combustibles y/o lubricantes en el suelo, aunque para tratar de ocultar este hallazgo, en estos puntos hayan depositado piedrín y arena, es evidente el problema de derrames. Otro aspecto observado es el inadecuado manejo de los desechos sólidos como la basura común, que incluso es depositada en el suelo, existiendo depósitos en el área. Se pudo verificar que la señalización en el área es la adecuada a las necesidades del área.

derrames de aceites, lubricantes o combustibles en la superficie del suelo, evidenciado por las manchas de hidrocarburo observadas durante la inspección técnica. Existen deficiencias en cuanto al depósito o recolección de desechos sólidos en el exterior del taller, al haberse encontrado basura dispersa en algunos sitios.

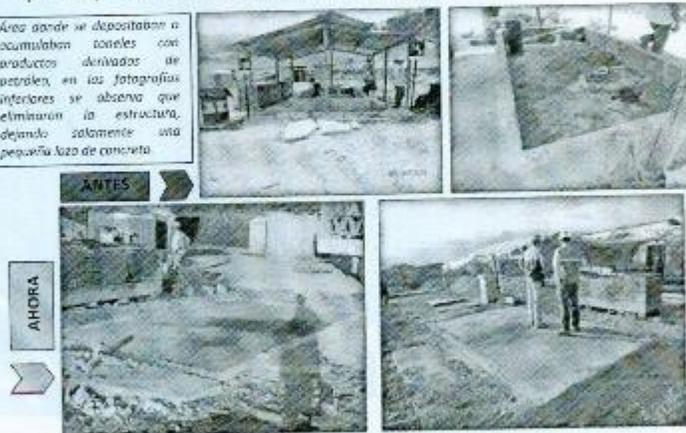
Área donde se depositaban o acumulaban toneles con productos derivados de petróleo, en las fotografías inferiores se observa que eliminaron la estructura, dejando solamente una pequeña losa de concreto.

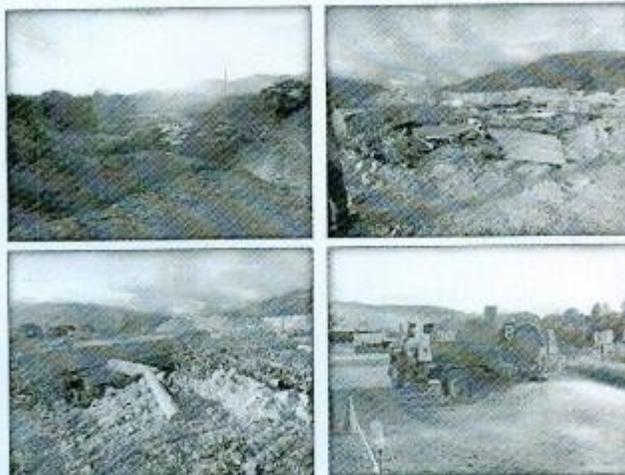
Área donde se depositan materiales metálicos como estructuras, tuberías, perfiles, etc. Y en la última fotografía se observa al camión cisterna aplicando agua para evitar la acumulación de polvo.

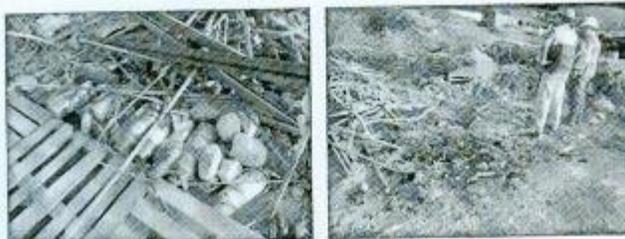
Área de chatarra.

Área de depósito de chatarra, este es uno de los puntos que más necesita que se implementen medidas de mitigación, ya que los desechos no están debidamente clasificados y por estar a la intemperie, existe mayor riesgo de contaminación del suelo. Este punto se encuentra ubicada en las Coordenadas UTM MAD 27 Central N-1600572, E-0805249.

10. En el patio de manejo de desechos sólidos se observó que no existe un sistema adecuado para el almacenamiento de los mismos, ya que no hay impermeabilización de las áreas donde se están depositando los desechos de diferentes características, especialmente donde se depositan los aceites usados o grasas, recipientes de materiales líquidos tóxicos o corrosivos, hierro o chatarra, neumáticos usados y hule. La señalización es deficiente y no existen equipos de emergencia o contingencia en el sector, además de no existir un sistema para el manejo de las partículas en suspensión producidas por el ingreso de vehículos en el lugar. Esta área supuestamente solo fue implementada de forma temporal, sin embargo ya tiene más de tres años de estar en funcionamiento. Existe un compromiso por parte de la empresa titular en cuanto a la implementación del área del patio de desechos sólidos, según documento presentado en fecha 25 de septiembre de 2014, donde se indica que el área de chatarra continuará en el mismo lugar donde se encuentra ubicada actualmente, pero en los próximos meses se adecuara el piso y se techará el área.

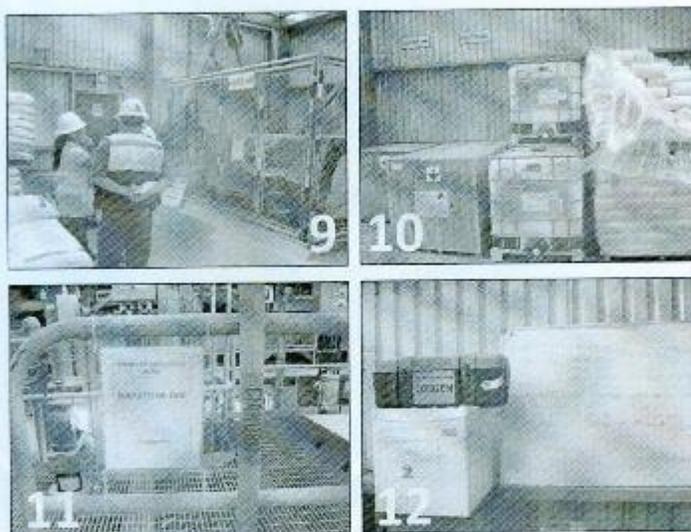
Fotografía 9 se observa el área para el almacenamiento de cianuro de sodio, fotografía 10 la forma en que se coloca cada reactivo en el almacén, fotografía 11 El tipo de hojas de seguridad que tiene cada reactivo y fotografía 12 El botiquín de primeros auxilios.

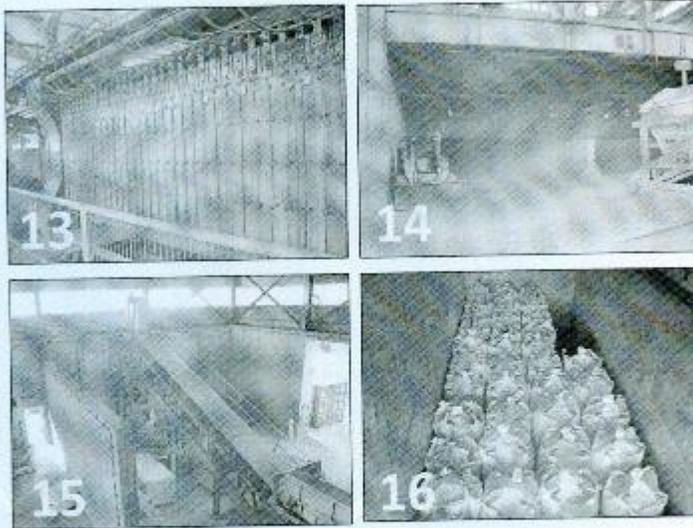
Fotografía 13 se observa uno de los filtros prensa usados para la recuperación del precipitado proveniente del área de flotación. Fotografía 14 área utilizada para el almacenamiento del mineral recuperado en los filtros prensa. Fotografía 15 equipo que se utiliza para el empaque del mineral ZINC Y PLOMO. Fotografía 16 se observa el tipo de bolsa en el cual se lleva los concentrados de PLOMO Y ZINC.
