Guatemala 10 de diciembre de 2013

**ASUNTO:** Informe del Resultado de la Inspección Técnica al Derecho Minero ESCOBAL, la cual se llevó a cabo los días 02 al 06 de diciembre de 2013, de acuerdo a la programación establecida.

<b>DERECHO MINERO:</b>	ESCOBAL
<b>EXPEDIENTE:</b>	LEXT-015-11
<b>TITULAR:</b>	Minera San Rafael, S.A.
<b>ÁREA:</b>	19.99500 Km <sup>2</sup>
<b>MINERALES Y/O ROCAS AUTORIZADAS:</b>	Oro, Plata, Níquel, Cobalto, Cromo, Cobre, Plomo, Zinc, Antimonio y Tierras raras.
<b>SITUACIÓN:</b>	Activa
<b>DEPARTAMENTO/MUNICIPIO:</b>	Santa Rosa / San Rafael Las Flores
<b>FECHA DE INICIO:</b>	04/04/2013
<b>FECHA DE VENCIMIENTO:</b>	03/04/2038
<b>PRÓRROGAS:</b>	Ninguna

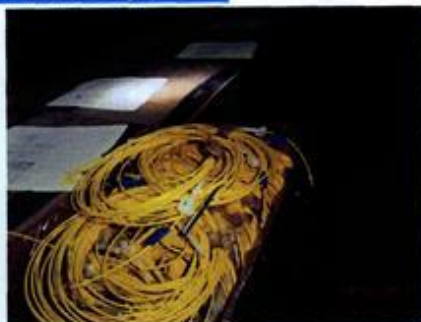
En la zona donde almacenan las partes eléctricas requiere de mayor ventilación, ya que al momento de entrar se observó la falta de aire fresco.

Imagen 07. Cable de los microretardos.

Así mismo, en esta zona no se pueden estacionar ningún tipo de vehículos dentro del polvorín, ya que una chispa o falla eléctrica al momento del encendido puede ocasionar accidentes lamentables.

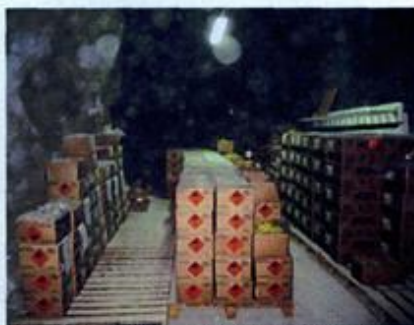
No se permite por normas de seguridad que existan elementos que puedan ocasionar chispas cerca de elementos explosivos y sin embargo lo están haciendo y es responsabilidad de seguridad minera esta anomalía.

Imagen 09. Noneles y cable de los explosivos.

5. Dentro del polvorín no se pueden estacionar ningún tipo de vehículos, ya que una chispa o falla eléctrica al momento del encendido puede ocasionar incidentes, se recomienda mantener un control estricto de seguridad minera en el área ya que en la misma se encuentran materiales de alto impacto.

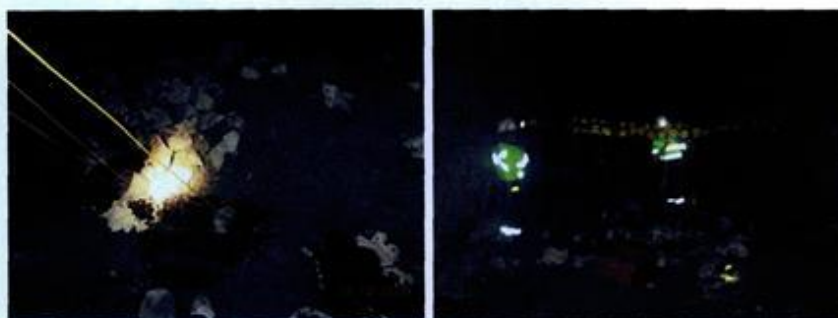
Es importante señalar que para evitar que se derrumbe la parte superior de la cámara, está se encuentra anclada con cables y perneada en la parte superior, para brindar estabilidad al macizo rocoso.

Imagen 12. Barreno cargado y retacado listo para realizar la voladura.

Imagen 13. Frente cargado para realizar la voladura.

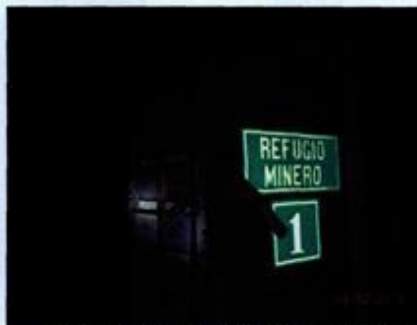
Cuando instalaron estos nichos de seguridad se recomendó que se ventilaran ya que presentaban un olor a pintura penetrante y en esta visita no se observaron cambios al respecto, por lo que se ratificó la recomendación en campo para que se tomen las acciones necesarias y corregir dicha situación.

Imagen 17. Nicho o refugio de seguridad

Los nichos de seguridad todavía huelen a pintura y los encargados de la seguridad en la mina, a pesar que se han hecho requerimientos no han solucionado los inconvenientes que se presentan en esos nichos.

Se recomienda la construcción y buen servicio de estos nichos de seguridad, el cual servirá como área de protección de los trabajadores en casos de emergencias.

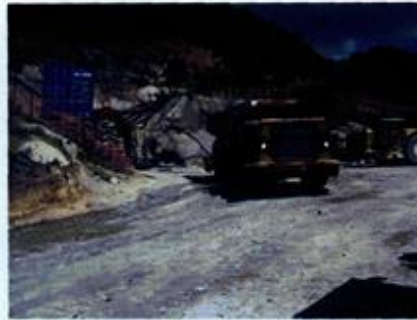
Imagen 19. Ingreso al túnel por el portal oeste.

Se pudo observar que al ingreso al túnel por el portal oeste tienen instalados una serie de servicios mineros como son taller, lavadero de maquinaria, cargue y descargue de material. Desde el punto de vista de seguridad minera no se puede montar en la entrada al túnel todas estas áreas de servicios, ya que puede ocasionar graves daños a la vida de los trabajadores por la salida de vehículos cargados con material proveniente del túnel, tener un lavadero de maquinaria y estacionamiento de maquinaria.

10. Se recomienda a los titulares del derecho minero que cierren y prohíban las actividades que desarrollan al ingreso del portal oeste como son taller, lavadero de maquinaria, cargue y descargue de material. Desde el punto de vista de seguridad minera no se puede montar en la entrada al túnel todas estas áreas de servicios, ya que puede ocasionar graves daños a la vida de los trabajadores por la salida de vehículos cargados

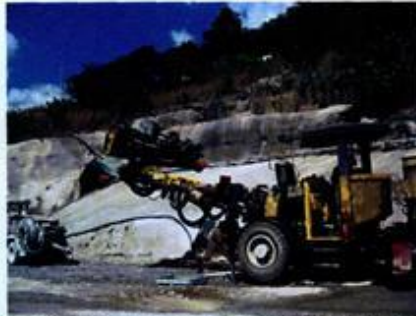
El taller de soldadura, activo al momento de la visita, no está en condiciones para funcionar sobre todo por seguridad y se solicitó a la empresa minera que suspendiera esa área por cuestiones de seguridad y contaminación por la mezcla del agua del lavadero de la maquinaria y el tránsito de los camiones y maquinaria de explotación.

Imagen 22. Área de estacionamiento de maquinaria y lavadero de la misma.

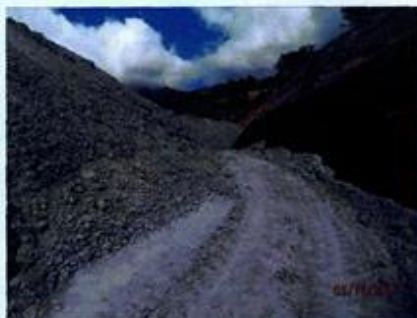
Se verificó que el sistema de estabilidad al momento de la visita no presentaba anomalías, y se verificaron los pozos de visita que recolectarán las posibles infiltraciones producto de escorrentías superficiales y se encontraban sin evidencia de humedad o actividad fluvial.

Imagen 29. Taludes a las orillas del depósito.

Se debe mantener un control permanente sobre el depósito ya que es una obra en continua construcción, tanto en temas de estabilidad como ambientales.

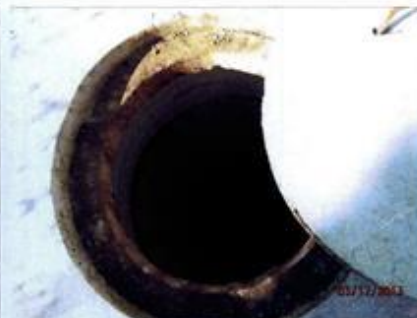
Imagen 30. Pozo de visita donde se monitorean los drenajes del depósito.

12. Continuar con los controles ambientales sobre el Depósito de Colas Secas y presentar los resultados de los mismos, tanto en el tema de infiltración como en el control de PH del material depositado. Al momento de encontrar corrientes en los puntos de control de infiltración se debe analizar el fluido previo a descargarlo.

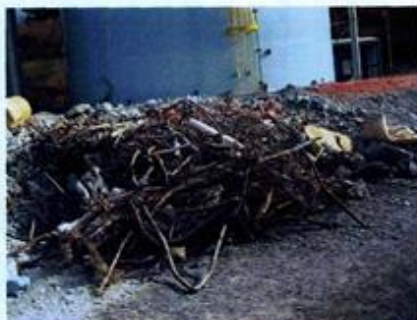
El recorrido inició en los patios de acopio ubicados a un costado de la planta, donde se almacena mineral de alta ley ubicado en Coordenadas N-1601333 E-0805943 y baja ley ubicado en Coordenadas N-1601314 E-0805964; adicionalmente se encontró en Coordenadas N-1601330 E-0805952 chatarra que es retirada del mineral extraído, dicho material debe ser retirado de forma continua para evitar impactos negativos en el área.

Imagen 32. Chatarra que se retira del mineral previo a entrar a la trituradora primaria.

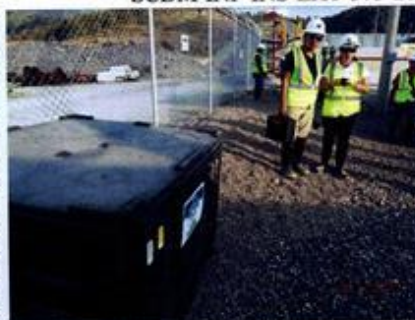
Imagen 67. Kit de derrames ubicado a pocos metros del combustible encontrado en el suelo.
