ASUNTO: Informe del Resultado de la Inspección Técnica al Derecho Minero ESCOBAL, la cual se llevó a cabo los días 02 al 06 de diciembre de 2013, de acuerdo a la programación establecida.

DERECHO MINERO:	ESCOBAL.
EXPEDIENTE MEM:	LEXT-015-11
TITULAR:	Minera San Rafael, S.A.
ÁREA:	19.99500 Km ²
MINERALES Y/O ROCAS AUTORIZADAS:	Oro, Plata, Níquel, Cobalto, Cromo, Cobre, Plomo, Zinc, Antimonio y Tierras raras.
SITUACIÓN:	Activa
DEPARTAMENTO/MUNICIPIO:	Santa Rosa / San Rafael Las Flores
FECHA DE INICIO:	04/04/2013
FECHA DE VENCIMIENTO:	03/04/2038
PRÓRROGAS:	Ninguna
COORDENADAS UTM DEL RECORRIDO QUE SE REALIZÓ DENTRO DEL DERECHO MINERO:	1. N-1601024 E-0805537 (Referencia dentro del derecho.) 2. N-1601282 E-0806244 (Referencia) 3. N-1600675 E- 0805528 (Deposito de Colas Secas.)

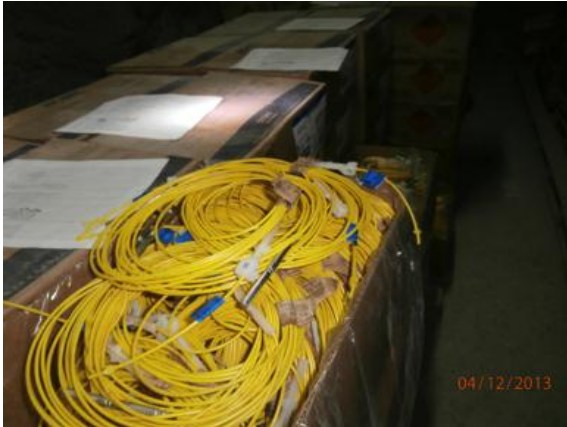
Imagen 07. Cable de los microretardos.

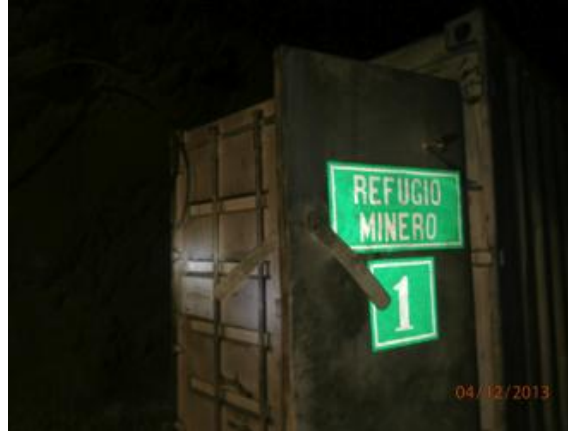
Nichos de seguridad o resguardos. En el recorrido que se realizó se observó la presencia de varios nichos de seguridad móvil, pero estos son contenedores mal adecuados porque no tiene ventilación, ni el equipo mínimo necesario de rescate y supervivencia para que pueda servir para el fin propuesto, se hace necesario adecuarlo y dejarlo más confortable.

Cuando instalaron estos nichos de seguridad se recomendó que se ventilaran ya que presentaban un olor a pintura penetrante y en esta visita no se observaron cambios al respecto, por lo que se ratificó la recomendación en campo para que se tomen las acciones necesarias y corregir dicha situación.

Imagen 17. Nicho o refugio de seguridad

Se recomienda la construcción y buen servicio de estos nichos de seguridad, el cual servirá como área de protección de los trabajadores en casos de emergencias.

6. Que al interior del túnel exista la mayor señalización, e implementar sistemas de ubicación en los diferentes niveles.
7. Por las deficiencias encontradas en los nichos de seguridad e incumplimiento de las recomendaciones anteriores, se debe sancionar al titular del Derecho Minero con 25 unidades según lo estipulado en el artículo 57 inciso e) de la Ley de Minería Decreto 48-97.

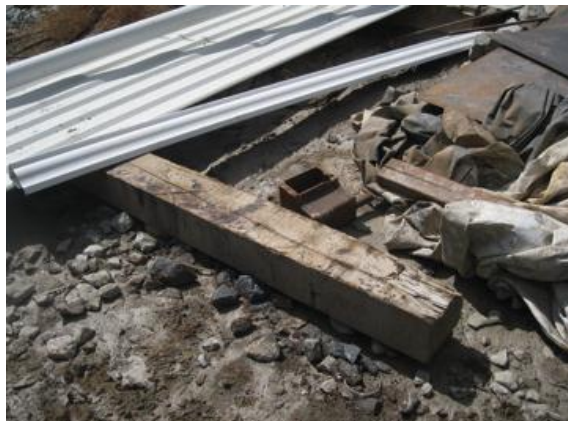
El taller de soldadura, activo al momento de la visita, no está en condiciones para funcionar sobre todo por seguridad y se solicitó a la empresa minera que suspendiera esa área por cuestiones de seguridad y contaminación por la mezcla del agua del lavadero de la maquinaria y el tránsito de los camiones y maquinaria de explotación.

Imagen 23. Condiciones del área de taller frente al portal oeste.

8. Crear un sistema alternativo de comunicación que se adecue a las características del proyecto en caso fallara el sistema de radio comunicación.
9. Se deben cerrar y prohibir las actividades que se desarrollan al ingreso del portal oeste como son taller, lavadero de maquinaria, cargue y descargue de material.

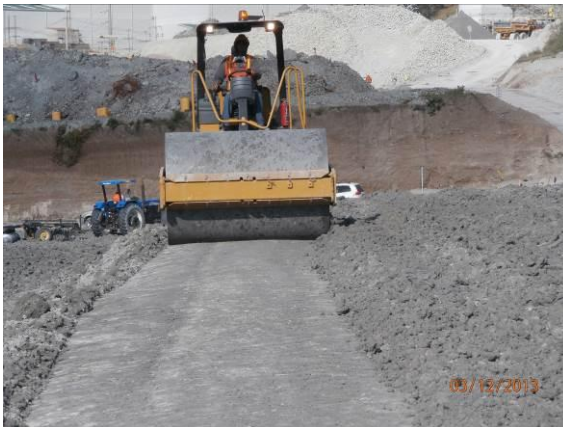
Imagen 27. Rodo de compactación pasando sobre las colas.

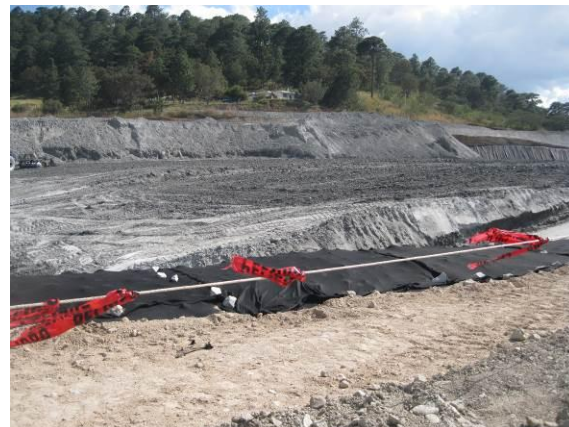
Imagen 28. Patio de colas secas.

Se verificó que el sistema de estabilidad al momento de la visita no presentaba anomalías, y se verificaron los pozos de visita que recolectarán las posibles infiltraciones producto de escorrentías superficiales y se encontraban sin evidencia de humedad o actividad fluvial.

Se debe mantener un control permanente sobre el depósito ya que es una obra en continua construcción, tanto en temas de estabilidad como ambientales.

La evaluación de la construcción del depósito de colas debe ser permanente, se deben continuar realizando los ensayos de laboratorio a las colas y llevar un estricto control con respecto a las posibles filtraciones para evitar impactos ambientales.

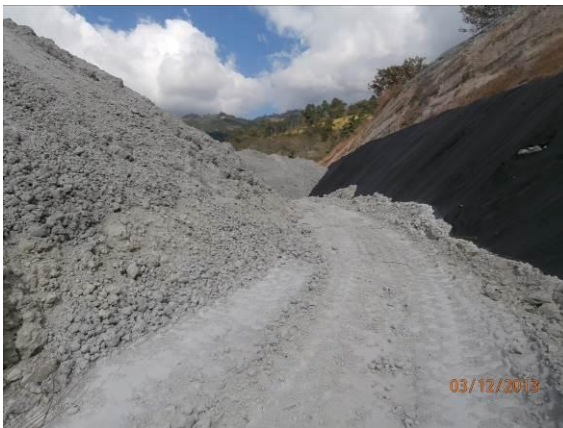
Imagen 29. Taludes a las orillas del depósito.

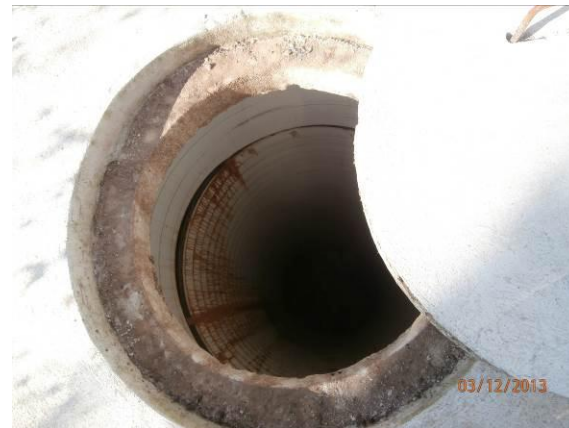
Imagen 30. Pozo de visita donde se monitorean los drenajes del depósito.

2. Al momento de encontrar fluidos en los puntos de control de infiltración se deben realizar análisis físicos y químicos del mismo y hacer los tratamientos necesarios, previo a descargarlos.

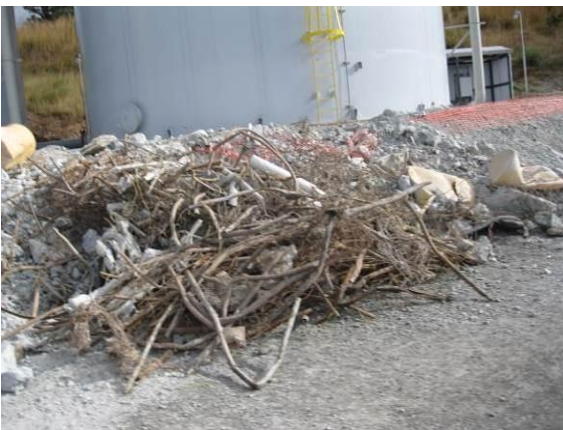
El recorrido inició en los patios de acopio ubicados a un costado de la planta, donde se almacena mineral de alta ley ubicado en Coordenadas N-1601333 E-0805943 y baja ley ubicado en Coordenadas N-1601314 E-0805964; adicionalmente se encontró en Coordenadas N-1601330 E-0805952 chatarra que es retirada del mineral extraído, dicho material debe ser retirado de forma continua para evitar impactos negativos en el área.

Imagen 32. Chatarra que se retira del mineral previo a entrar a la trituradora primaria.

9. El manejo de partículas en suspensión cercano al área de chatarra es deficiente, se debe mejorar en gran manera.
10. La fosa cercana al clarificador a la cual se ha recomendado con anterioridad que se impermeabilice y se tenga un mejor manejo de la misma continua sin cumplir las recomendaciones emitidas por este departamento.
11. La generación eléctrica trabaja sin mayores inconvenientes, se debe tener mejor control sobre los posibles derrames y el tiempo de tratamiento de los mismos.

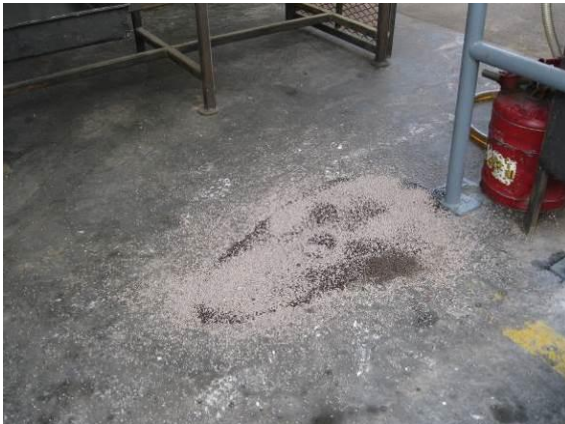
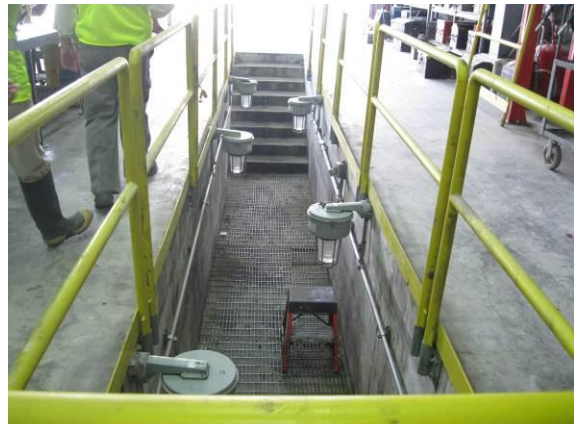
Cuenta con señalización y equipos de respuesta en caso de derrames, el suelo se encuentra debidamente impermeabilizado. Se encontró un derrame que fue tratado con el equipo respectivo y controlado a tiempo.

Imagen 48. Derrame en área de taller, debidamente controlado.

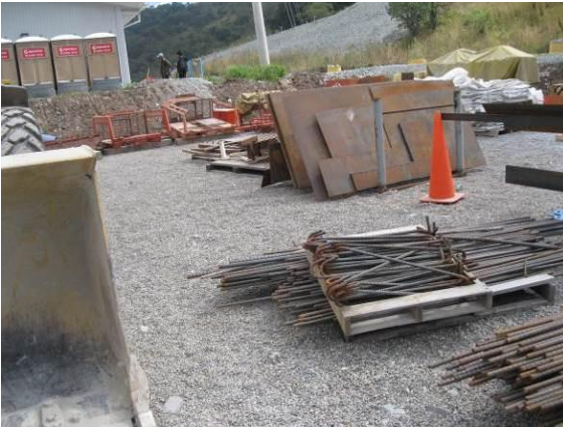
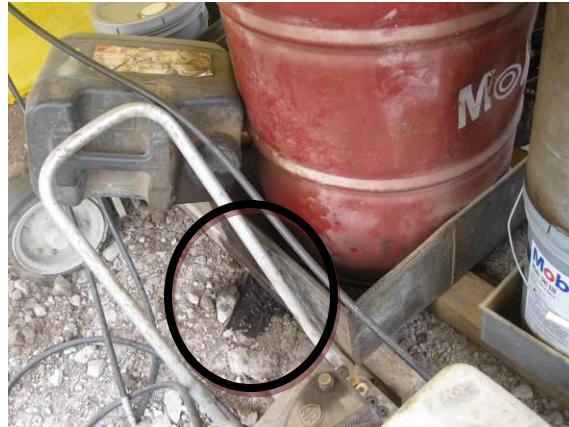
A pesar de ser un área temporal, se debe acondicionar mientras se encuentre en funcionamiento para que cumpla con requerimientos mínimos de trabajo, seguridad y no generar impactos ambientales, tales como un pequeño derrame encontrado en el área de aceites. La implementación de medidas de mitigación y prevención, mismas que se verificaran en la próxima inspección.

Imagen 52. Bodega de insumos y materiales a la intemperie.

Imagen 53. Pequeño derrame de aceite ubicado al pie de los depósitos externos.

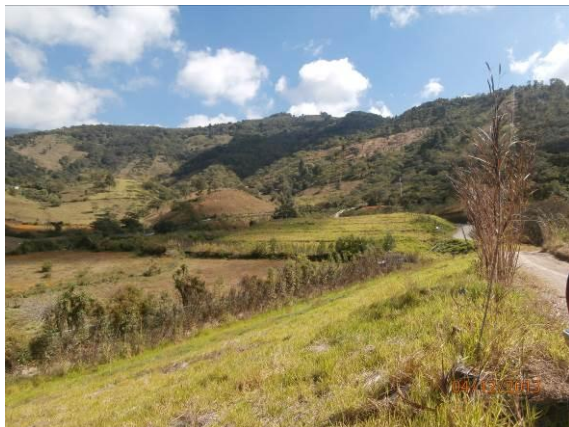
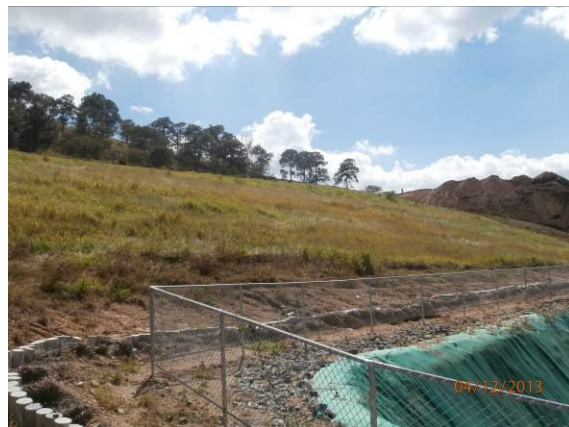
Imagen 56. Bodega de insumos y materiales a la intemperie.

Imagen 57. Pequeño derrame de aceite ubicado al pie de los depósitos externos.

Adicionalmente el manejo de partículas en suspensión del área es deficiente por lo que se debe tener un mejor control ambiental sobre el sector y fijar los plazos para el traslado definitivo del área.

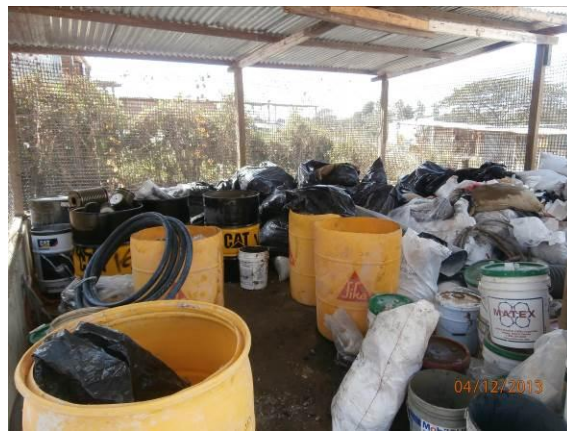
Imagen 63. Área de trabajo expuesta a la intemperie.

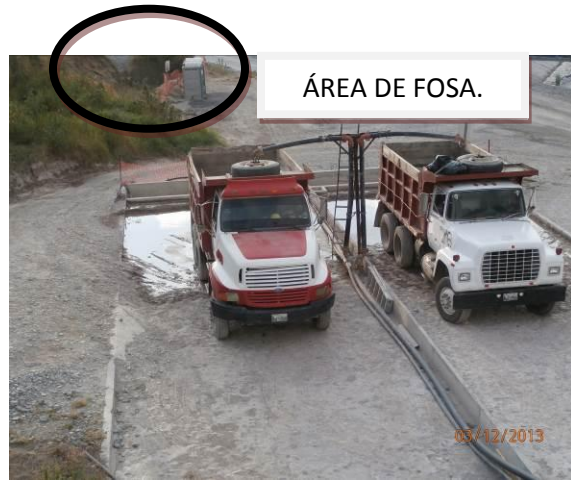
Imagen 65. Ubicación de fosa cercana al clarificador.

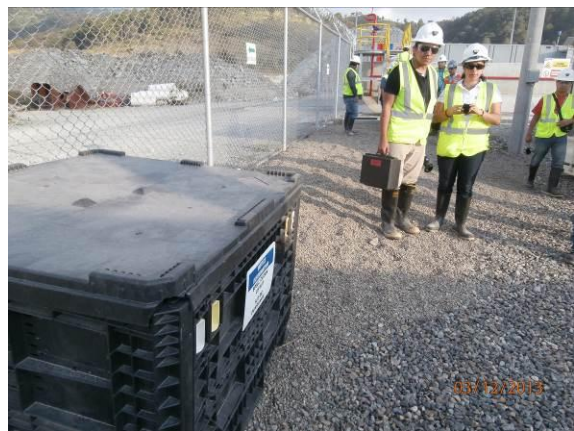
Imagen 67. Kit de derrames ubicado a pocos metros del combustible encontrado en el suelo.
